ANALISIS KERUSAKAN JALAN MENGGUNAKAN METODE *INTERNATIONAL ROUGHNESS INDEX*

Studi Kasus pada Ruas Jalan Tol Gempol – Pasuruan Jalur A KM 776+000 sampai dengan 810+000

Syarifah Rafizma Saadah¹, Imam Hagni Puspito¹

¹Program Studi Teknik Sipil, Universitas Pancasila, Indonesia

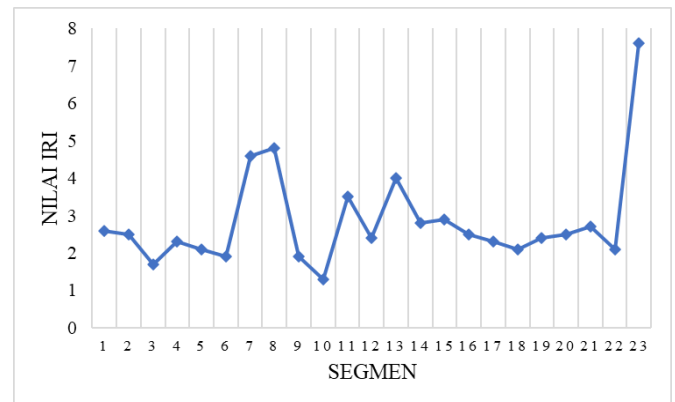
Gambar 9. Grafik Nilai IRI dengan Alat Hawkeye

Dari hasil penilaian kondisi perkerasan dengan menggunakan metode IRI didapatkan nilai ketidakrataan rata-rata pada Ruas Jalan Tol Gempol – Pasuruan KM pada Jalur A KM 776+000 sampai dengan 810+000.

Tabel 4. Persentase Permukaan Jalan Berdasarkan Nilai IRI dengan alat Hawkeye

Kondisi Permukaan	Jumlah segmen	Persentase(%)
Baik	19	82,61
Sedang	3	13,04
Rusak Ringan	1	4,35
Rusak Berat	0	0

Pada Tabel 4 di atas menunjukkan bahwa pada Ruas Jalan Gempol-Pasuruan sebesar 82,61% permukaan perkerasan memiliki kondisi baik, 13,04% permukaan perkerasan memiliki kondisi sedang dan sebesar 4,35% permukaan perkerasan memiliki kondisi rusak ringan dan sebesar 0% permukaan perkerasan memiliki kondisi rusak berat.

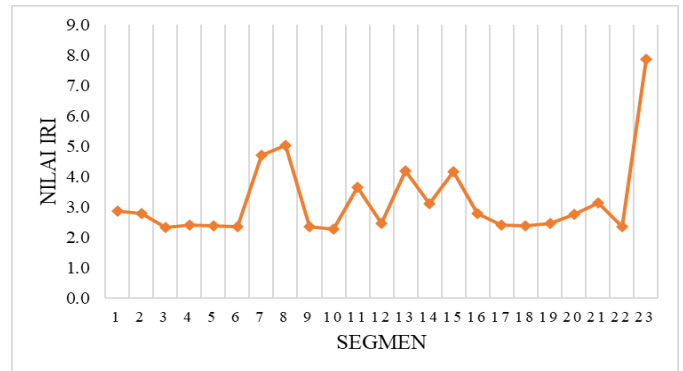
Gambar 10. Grafik hasil nilai IRI perhitungan dengan Manual

Setelah didapat nilai IRI semua sengmen selanjutnya di hitung nilai rata – rata setiap segmen untuk nilai IRI mendapatkan sepanjang Ruas Jalan Tol Gempol – Pasuruan KM pada Jalur A KM 776 + 000 sampai dengan 810 + 000. Presentase angka ketidakrataan kondisi permukaan perkerasan jalan pada Ruas Jalan Tol Gempol – Pasuruan KM pada Jalur A KM 776 + 000 sampai dengan 810 + 000 dari segmen 1 sampai dengan segmen 23 tersebut dapat dilihat dari tabel berikut ini:

Tabel 6. Persentase Permukaan Jalan Berdasarkan Nilai IRI dengan perhitungan manual pada Ruas Jalan Tol Gempol – Pasuruan Jalur A KM 776+000 - 810+000

Kondisi Permukaan	Jumlah segmen	Persentase(%)
Baik	18	78,26
Sedang	4	17,39
Rusak Ringan	1	4,35
Rusak Berat	0	0
Total	23	100

Pada Tabel di atas menunjukkan bahwa pada ruas Jalan Gempol-Pasuruan sebesar 78,26 % permukaan perkerasan memiliki kondisi baik, 17,39 % permukaan perkerasan memiliki kondisi sedang dan sebesar 4,35 % permukaan perkerasan memiliki kondisi rusak ringan dan sebesar 0 % permukaan perkerasan memiliki kondisi rusak berat.

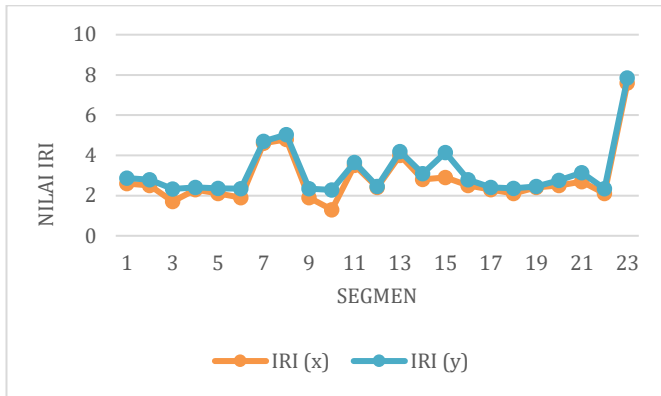
Gambar 11 . Grafik perbandingan Hasil Nilai IRI dengan Alat Hawkeye dan Perhitungan Manual pada Ruas Jalan Tol Gempol – Pasuruan Jalur A KM 776+000 - 810+000

Berdasarkan hasil analisis Kerusakan Jalan Menggunakan Metode *International Roughness Index* (Studi Kasus : Ruas Jalan Tol Gempol – Pasuruan Jalur A KM 776 + 000 sampai dengan 810 + 000) yaitu terdapat 4 Jenis kerusakan yang terjadi seperti retak biasa, retak melintang, retak memanjang, dan lubang. Mendapatkan Rata - rata antara nilai IRI yang sudah di dapatkan memiliki nilai rata - rata sebesar 2,847 dengan rata - rata kondisi permukaannya yaitu baik, dengan nilai IRI yang dihitung secara manual mendapatkan nilai rata - rata sebesar 3,178 dengan rata - rata kondisi permukaannya yaitu baik.

Untuk masing - masing jenis kerusakan seperti kondisi rusak ringan dapat dilakukan dengan penanganan pemeliharaan rutin, untuk kerusakan sedang, bisa dilakukan pemeliharaan berkala dengan melakukan penambalan lubang (*patching*), melaburkan *prime coat* dengan menggunakan *asphalt sprayer*, menaburkan campuran aspal dingin di atas permukaan, dan memadatkan dengan *Baby roller* sedangkan untuk penanganan kerusakan retak bisa dilakukan dengan pengaspalan, penutupan retak dengan *sealant* atau *Grouting* dan untuk kerusakan berat dapat dilakukan penanganan dengan cara rehabilitasi/ rekonstruksi (perbaikan dan/perkuatan).
