MONITORING HASIL PEKERJAAN DRAINASE JALAN BAJO – GOLO MORI, MANGGARAI – LABUAN BAJO – NUSA TENGGARA TIMUR

¹Program Studi Teknik Sipil, Fakultas Teknik Sipil dan Perencanaan, Universitas Gunadarma

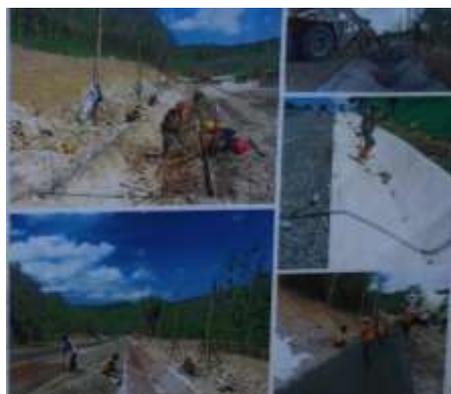
Gambar 6. Contoh Kondisi Eksisting Saluran 'V' Terpasang

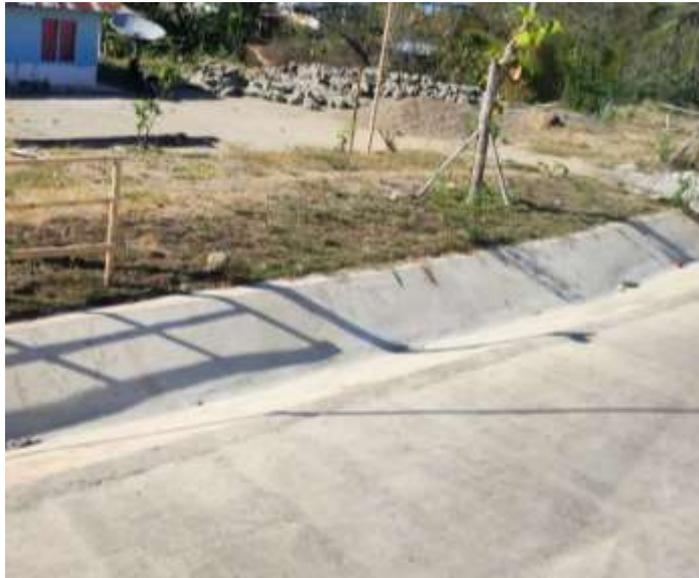
Gambar 7. Contoh Kondisi Eksisting Saluran ‘V’ Terpasang Segmen 2

No.	Segmen	Deskripsi Hasil <i>Monitoring</i>
1.	Segmen 1	<ul style="list-style-type: none"> • Kondisi saluran dimensi sesuai dengan rencana; • Material sesuai; • Geometrik untuk lebar bawah sesuai; • Kemiringan saluran sesuai.
2.	Segmen 2	<ul style="list-style-type: none"> • Kondisi saluran dimensi lebar dalam terlalu landai; • Material sesuai; • Geometrik untuk lebar bawah sesuai; • Kemiringan saluran sesuai.
3.	Segmen 3	<ul style="list-style-type: none"> • Kondisi saluran dimensi sesuai dengan rencana; • Material sesuai; • Geometrik untuk lebar bawah sesuai; • Kemiringan saluran sesuai.
4.	Segmen 4	<ul style="list-style-type: none"> • Kondisi saluran dimensi sesuai dengan rencana; • Material sesuai; • Geometrik untuk lebar bawah terjadi perbedaan; • Kemiringan saluran sesuai.

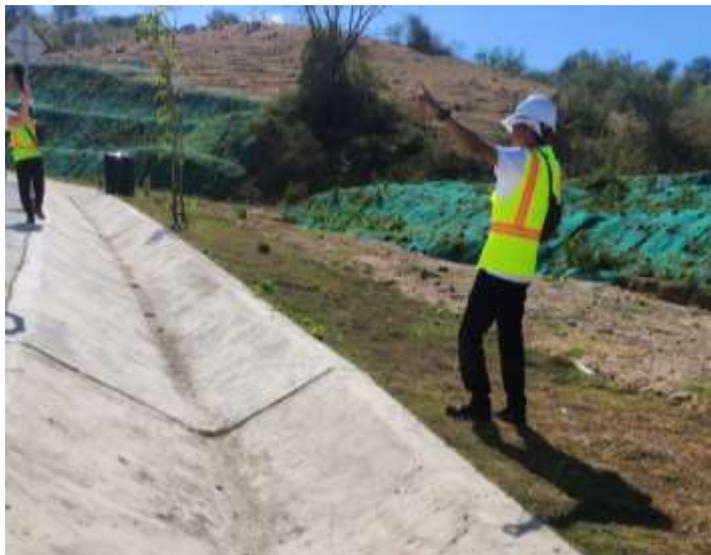
Gambar 8. Contoh Kondisi Eksisting Saluran ‘V’ Terpasang Segmen 3

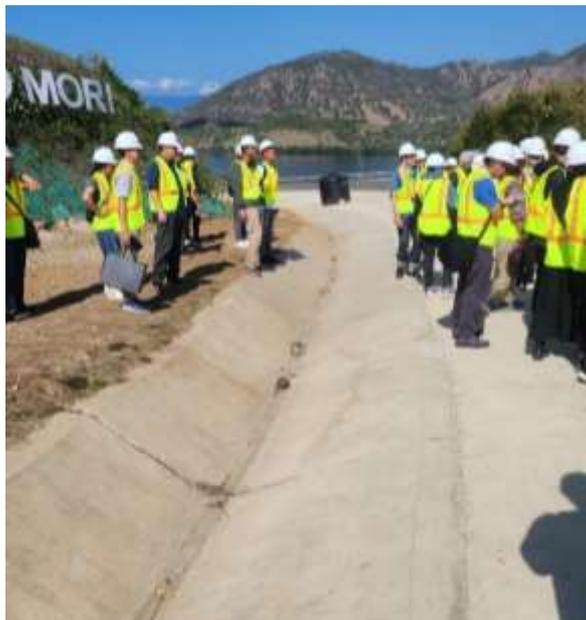
Gambar 9. Contoh Kondisi Eksisting Saluran 'V' Terpasang Segmen 4

1. Penilaian hasil *monitoring* terkait dengan kesesuaian *desain* gambar, material yang digunakan, kemiringan saluran, dan geometrik saluran yaitu didapatkan kurang sesuai dengan *desain* yaitu untuk saluran segmen 4 (empat) terdapat kemiringan saluran yang kurang sesuai.
2. Dibeberapa titik berdasarkan hasil analisis laporan monitoring dirasa kurang sesuai jika bentuk saluran menggunakan bentuk “V”.
