## Analisis Keretakan pada Sambungan Las antara Pipa ASTM A106 dengan *Globe Valve*

### *Analysis of Cracks in Welding Joints between ASTM A106 Pipe and Globe Valve*

Amri Abdulah\*, Apang Djafar Shieddique, Jatira, Dede Ardi Rajab dan Sukarman

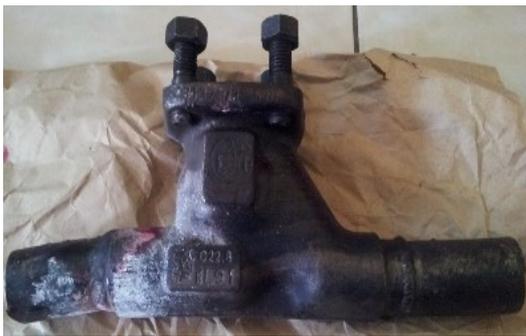
Penelitian ini membahas kasus retak sambungan las antara pipa dan katup (*globe valve*), dalam sistem penukar panas pipa ganda. Kegagalan terjadi pada katup saluran drainase. Retak terjadi tepat di sebelah area pengelasan. Karena kondisi ini, perlu untuk mencari akar penyebab terjadinya kegagalan untuk menghindari kasus serupa di kemudian hari. Analisis kegagalan akan dilakukan dengan menganalisis bagian yang mengalami kegagalan seperti yang ditunjukkan pada Gambar. 1.

Gambar 1. Sampel gagal

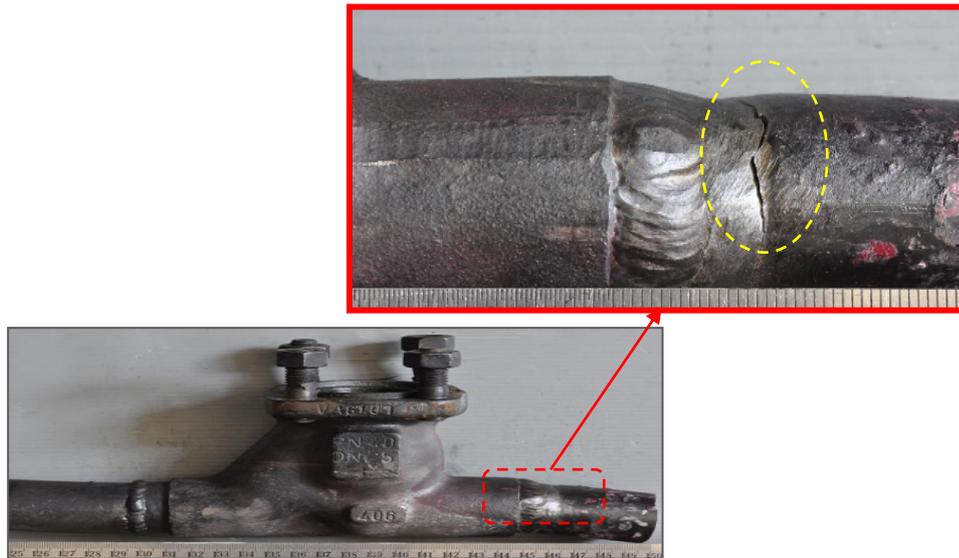
Retak pada sampel yang gagal ditunjukkan pada Gambar 2. Retak terjadi pada satu sisi pengelasan pada sambungan pipa dan katup, posisi ini diilustrasikan oleh panah kuning. Retakan dilingkari oleh garis putus-putus, dan terputusnya hubungan antara katup dan tabung dapat diamati. Garis putus-putus kuning menunjukkan *levelling* yang harus dilakukan dengan baik pada prosedur *Post Welding Heat Treatment* (PWHT) untuk konstruksi tidak dilakukan, oleh karena itu konsentrasi tegangan di area pengelasan dalam kondisi tinggi. Di sisi kiri dan kanan katup, ada pipa dengan diameter luar 1,66 inci (Schedule 40 dengan ketebalan nominal 3,6 mm) yang dihubungkan oleh sambungan las. Salah satunya retak. Kondisi lasan diilustrasikan pada Gambar. 3.

Gambar 2. Keretakan pada katup saluran drainase

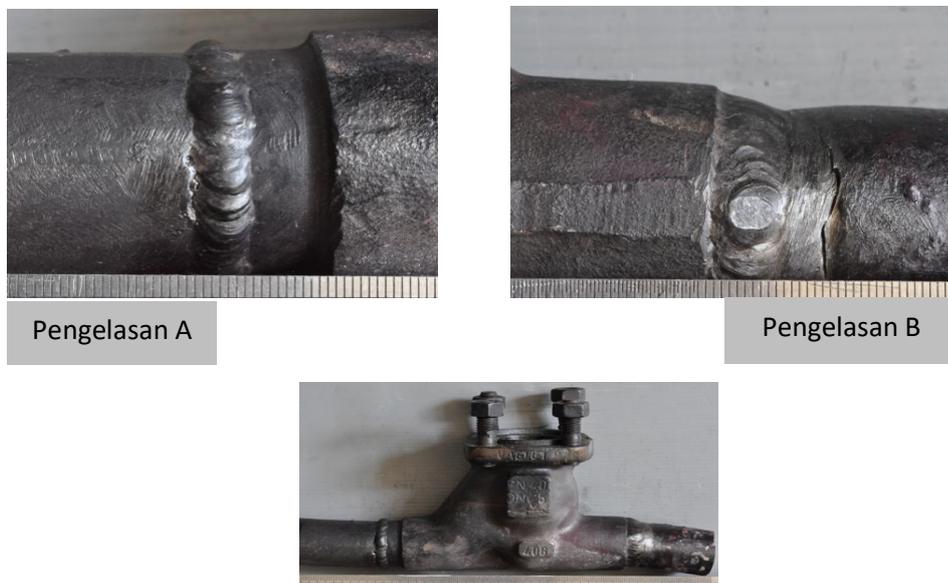
Gambar 3. Koneksi B las ada perbedaan diameter pipa dan katup

- Ada dua lasan pada konstruksi drainase dan terjadi retak pada pengelasan B,
- Dari Gambar 3, dapat dilihat bahwa pengelasan A terlihat lebih baik karena sumbu antara pipa dan *globe valve* terlihat lurus dibandingkan pengelasan B.

titik drainase retak di sebelah area lasan. Dalam konstruksi ini, ada dua pengelasan tetapi hanya satu celah. Konstruksi pengelasan A lebih baik daripada pengelasan B. Dapat dilihat pada Gambar 3 bahwa tekukan terjadi pada konstruksi pengelasan B. Bentuk korosi tidak terjadi pada konstruksi ini baik dari dalam maupun luar karena lingkungan kontak tidak korosif.

Dari pengamatan secara visual pada konstruksi di titik *drainase*, ini menunjukkan bahwa lenturan terjadi pada pengelasan B. Berdasarkan kondisi ini, area lentur akan memiliki kondisi tegangan tinggi dalam arah yang memanjang. Tegangan lebih tinggi terjadi pada permukaan luar lasan dan membentuk retakan.

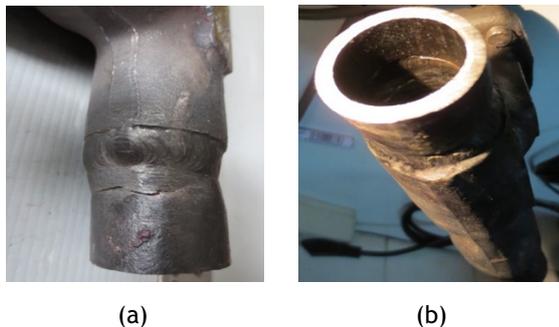
**Gambar 4.** Tampilan retak dari (a) sisi luar dan (b) sisi dalam

Dari tampilan terperinci yang pada gambar 4, beberapa poin dapat dirangkum, yaitu: (a) Tidak terjadi penipisan dari tabung, (b) Korosi sebagai salah satu kemungkinan penyebab kegagalan, tampaknya tidak terjadi di dalam atau di luar konstruksi saluran, (c) Retakan terjadi di area HAZ (*Heat Affected Zone*). Retakan merambat atau menembus permukaan dalam dan luar tabung dan menyebabkan kebocoran. Dari hasil yang dirangkum tersebut dapat disimpulkan bahwa korosi bukan penyebab dari keretakan pada sambungan las antara pipa ASTM A106 dan *globe valve* tersebut.

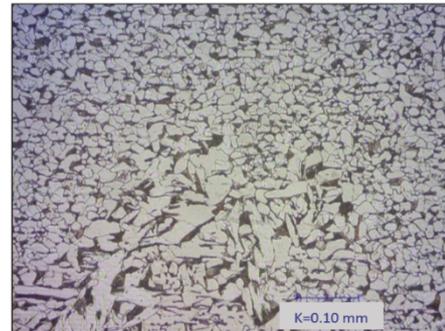
**Gambar 5.** Struktur mikro

Gambar. 5 menunjukkan struktur mikro dari sampel pipa yang dilakukan oleh prosedur metalografi standar. bahwa struktur mikro pipa terlihat unsur ferit (fitur putih) dan perlit (fitur gelap). Dimensi butiran terlihat seperti tidak homogen, itu akan menyebabkan kekuatan heterogenitas di berbagai daerah atau bagian bahan.

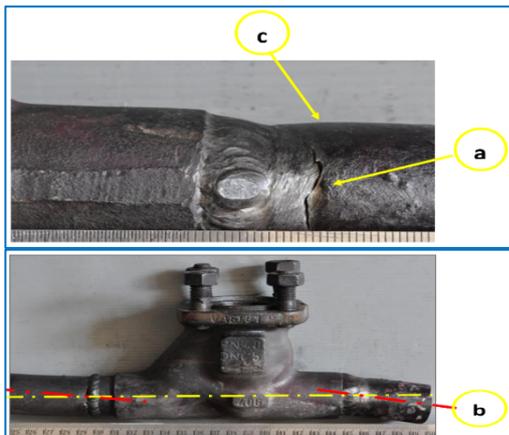
Gambar 6. Titik kegagalan pada sampel

Dari Gambar 6. Terlihat di posisi(a) Keretakan terjadi di wilayah HAZ, ini adalah kasus umum karena HAZ adalah area kritis dalam pengelasan karena kemungkinan perubahan struktur dan dimensi mikro, (b) Kondisi konstruksi las yang membentuk daerah bengkok karena proses pengelasan, (c) Penipisan di area yang retak disebabkan oleh proses pengelasan yang mendorong tegangan tinggi ke arah memanjang, ketidaksempurnaan dalam bentuk sambungan las, meningkatkan tekanan berlebihan dan dianggap sebagai penyebab utama retak
