ANALISIS PENILAIAN KONDISI JEMBATAN SEI. LALAK II MENGGUNAKAN FRACTURE CRITICAL MEMBER

(Assessment Analysis Of The Condition Of The Sei. Lalak Ii Bridge Uses Fracture Critical Member)

Widya Apriani¹, Setiawan¹, Virgo Trisep Haris¹

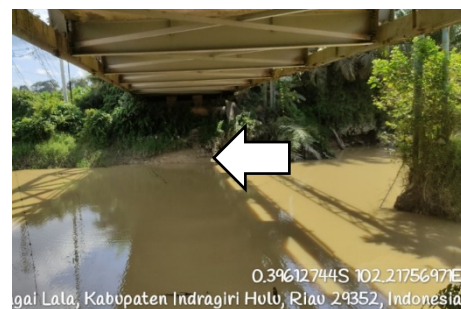
Gambar 2. Kondisi Kerusakan pada Penahan Tanah Pondasi

Kondisi pada daerah pondasi dengan tipe penahan tanah disebabkan tergerusnya tanah yang mengakibatkan dinding penahan tanah mengalami penurunan. Kondisi pada elemen tebing sungai dapat dilihat pada gambar 2.

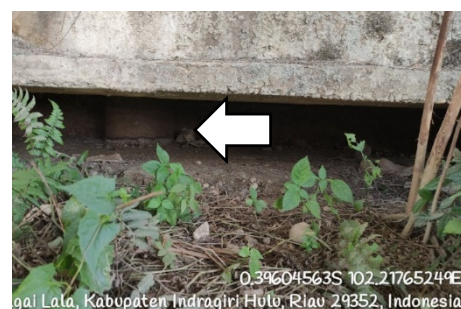
Gambar 3. Kondisi Karat pada Tiang Pancang

- b. Kondisi karat yang terjadi pada tiang pancang baja
 Kondisi karat yang terjadi pada tiang pancang baja disebabkan oleh terkikisnya tanah di sekitar abutment jembatan. Penanganan yang dapat dilakukan dengan cara pembersihan karat serta melakukan pengecatan dengan pemeliharaan rutin. Kondisi karat yang terjadi pada tiang pancang baja dapat dilihat pada gambar 3.

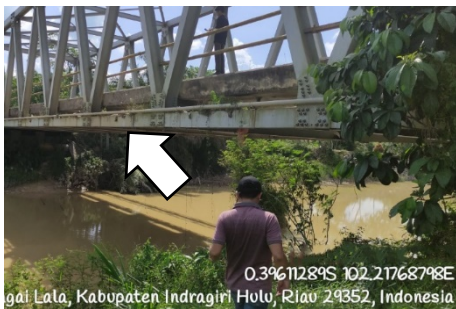
Gambar 4. Kondisi Baja yang Berkarat

- c. Kondisi komponen baja yang berkarat
Kondisi rangka baja berkarat yang terjadi disebabkan oleh banyak faktor salah satunya disebabkan oleh cuaca. Selain itu penumpukan sampah di batang rangka memanjang membuat cepat terjadi karat. Kondisi ini membuat ketahanan baja sangat cepat mengalami karat dan lumut. Bentuk penanganan yang dapat dilakukan dengan cara melakukan pembersihan terhadap karat dan lumut serta melakukan pengecatan dengan pemeliharaan rutin. Kondisi baja yang berkarat dapat dilihat pada gambar 4.

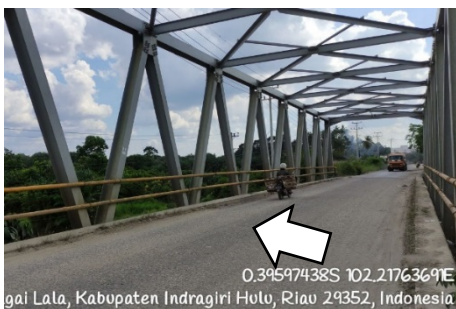
Gambar 5. Kondisi Lantai Permukaan Aspal

- d. Kondisi Lantai Permukaan Aspal
Kondisi lapis permukaan perkerasan aspal terlihat kondisi permukaan aspal sangat kasar. Kondisi lapis permukaan yang mengalami rontok atau berlubang dapat dilihat pada gambar 5.

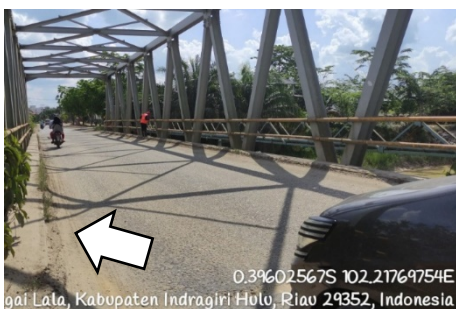
Gambar 6. Kondisi Lubang Drainase

- e. Kondisi lubang drainase
Kondisi lubang drainase sudah tidak terlihat dikarenakan penumpukan tanah yang tebal. Penumpukan terjadi diseluruh lubang drainase pembuangan. Untuk itu dilakukan pembersihan penumpukan tanah dan dilakukan pemeliharaan rutin pada masa yang akan datang. Kondisi lubang drainase dapat dilihat pada gambar 6.

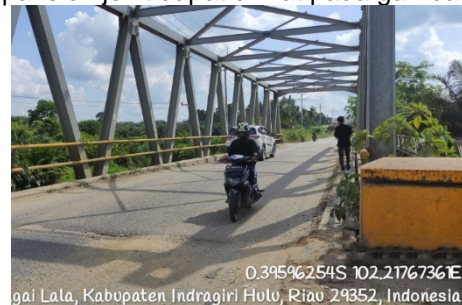
Gambar 7. Kondisi Sambungan atau *Expansion Joint*

- f. Kondisi sambungan atau *expansion joint*
Kondisi pada sambungan atau *expansion joint* terjadi kerusakan berupa hilangnya *joint sealent*. Kondisi yang mengalami kerusakan terjadi pada kedua sambungan jembatan. Penanganan yang dapat dilakukan dengan cara memberikan sealent terhadap sambungan jembatan. Kondisi sambungan atau *expansion joint* dapat dilihat pada gambar 7.

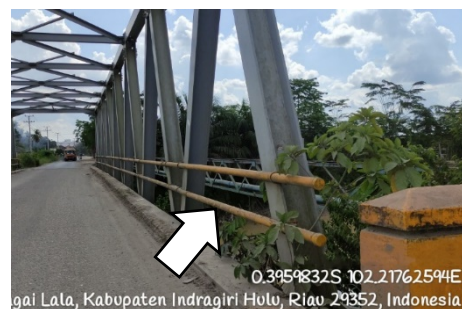
Gambar 8. Kondisi Sandaran Pejalan Kaki

- g. Kondisi karat pada sandaran
Kondisi sandaran sudah mengalami karat dan berlumut. Kondisi sandaran karat dan berlumut terjadi di kedua sisi kiri dan kanan jembatan. Oleh karena itu sandaran harus dilakukan pembersihan dan dilakukan pengecatan ulang guna mempertahankan umur sandaran untuk pejalan kaki. Kondisi sandaran dapat dilihat pada gambar 8.

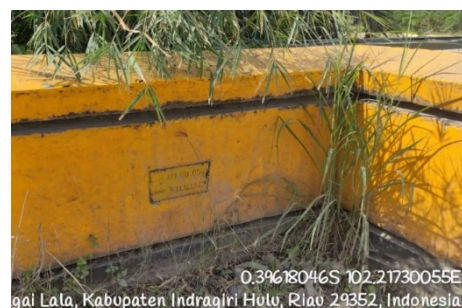
Gambar 9. Kondisi Tembok Sedada (Parapet)

- h. Kondisi pada tembok ujung (parapet)
Kondisi pada tembok ujung (parapet) telah mengalami kerusakan ringan seperti telah berlumut pada tembok ujung (parapet). Untuk mempertahankannya diperlukan pembersihan dan pengecatan ulang agar tidak mengalami kerontokan plesteran. Kondisi tembok ujung (parapet) dapat dilihat pada gambar 9.

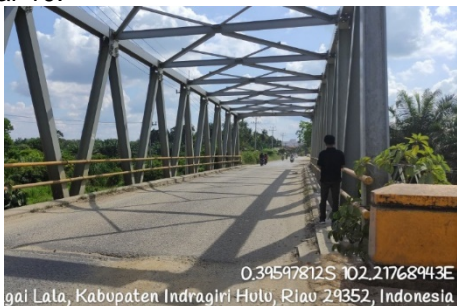
Gambar 10. Kondisi Marka Jalan

Kondisi pada marka jalan telah mengalami komponen yang hilang. Untuk itu diperlukan pembuatan marka baru untuk keamanan bagi pengguna jembatan. Kondisi kerusakan elemen marka jalan dapat dilihat pada gambar 10.

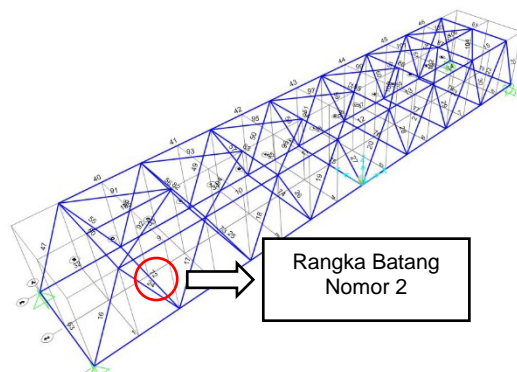
Gambar 13. Penilaian Kondisi Karat

Dari hasil pengamatan dilapangan kondisi rangka batang sudah banyak mengalami penurunan terhadap karat. Kondisi karat yang terjadi terdapat pada rangka batang bawah dan rangka batang girder melintang. Karat yang paling banyak terlihat pada rangka batang bawah dengan penilaian karat sudah mencapai 40% (empat puluh persen) sedangkan karat yang terjadi pada batang girder melintang hanya berkisar 5% (lima persen). Penilaian kondisi karat berdasarkan dari weight loss dan volume rangka batang per-nomor batang. Cara menentukan penilaian karat dapat dilihat pada gambar 13.

Sampel penilaian karat dapat dilihat pada gambar 13 menunjukkan rangka batang nomor 2. Rangka batang pada nomor 2 ini memiliki panjang 5 meter dengan ukuran dimensi tipe H-beam (350.350.19 mm).

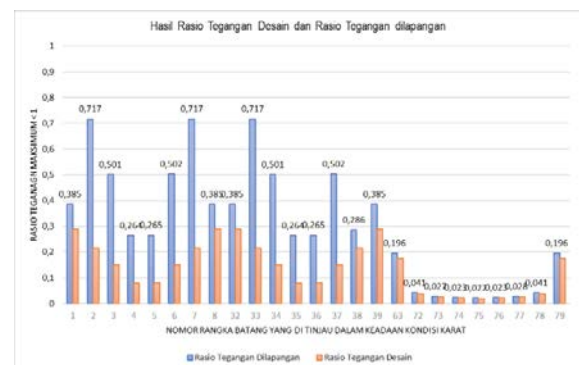
Gambar 16. Hasil Rasio Tegangan Desain dan Rasio Tegangan dilapangan

Rangka batang yang memiliki rasio tegangan tertinggi sesuai dengan kondisi dilapangan terdapat pada nomor rangka batang 2 dengan nilai rasio tegangan (0,717), nomor rangka batang 7 dengan nilai rasio tegangan (0,717) dan nomor rangka batang 33 dengan nilai rasio tegangan (0,717).

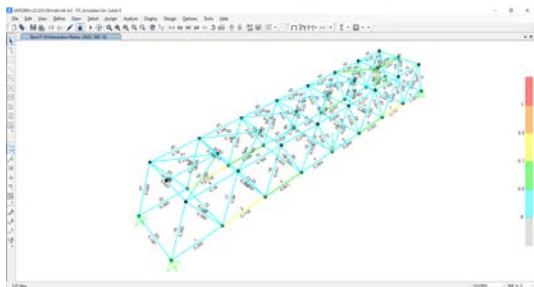
Gambar 17. Hasil *Running* Rasio tegangan Jembatan Sei. Lalak II Pada SAP 2000

Dari gambar diatas hasil indeks berwarna kuning pada rangka batang nomor batang 2, nomor rangka batang 7 dan nomor rangka batang 33 menunjukkan bahwa kondisi rangka batang dalam keadaan hati-hati sehingga diperlukan penanganan secepatnya agar kondisi tersebut tidak menyebar luas bagian yang lain. Penanganan yang dapat dilakukan dengan cara melakukan pemeliharaan rutin pembersihan terhadap lumut dan karat yang selanjutnya dilakukan pengecatan pada rangka batang jembatan Sei. Lalak II. Sedangkan indeks untuk berwarna hijau rasio tegangan masih dalam kategori aman.
