# STRATEGI DAN METODE PERBAIKAN KERUSAKAN STRUKTUR BETON PADA PLTU X

*(Strategies And Methods For Repairing Concrete Structure Damage At PLTU X)*

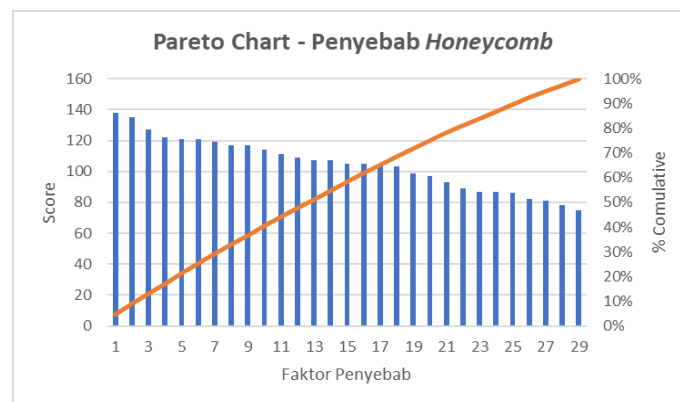
Gambar 2. Diagram Pareto chart

Pada Gambar 2 merupakan grafik pareto chart dibuat dan ditinjau secara rinci dan dianggap memadai, meskipun memerlukan sedikit penyesuaian. Aturan 80/20 juga telah diterapkan di dalamnya. Aturan ini menyatakan bahwa akar penyebab dari 80% masalah dapat diwakili oleh 20% faktor penyebab. Hal ini akan mempersempit faktor dan akan membantu lebih fokus pada penyebab-penyebab yang penting.

Hasil dari diagram pareto chart yang menggunakan aturan 80/20 menunjukkan bahwa ada 21 faktor penyebab kerusakan dapat dilihat pada Tabel 2.

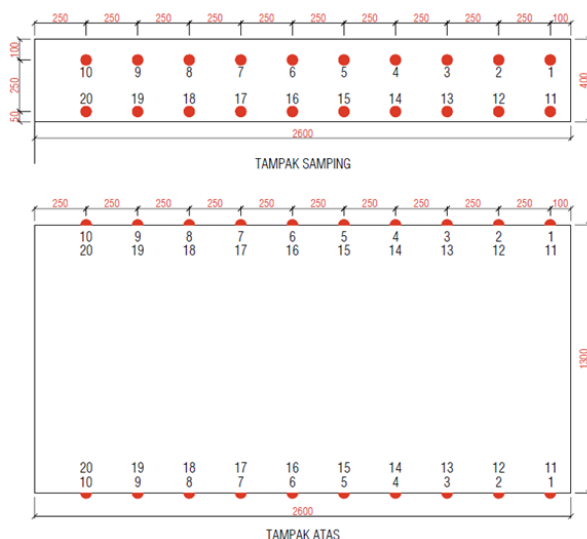
Gambar 5. Denah Pengujian UPV

Gambar 5 merupakan denah pengujian UPV. Konfigurasi ini menguji konfigurasi langsung dengan panjang jalur gelombang 1300 mm dengan meletakkan transducer di sisi kiri dan kanan.

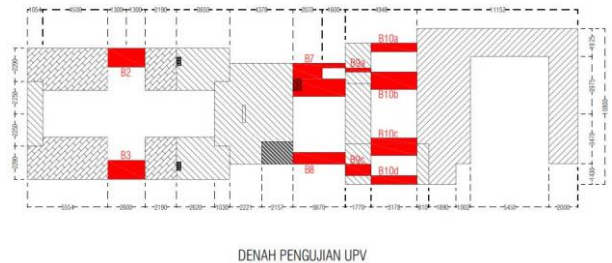
Gambar 5. Denah pengujian UPV

(dinding dan kolom). Komponen B, pengujian dilakukan untuk menyelidiki kualitas beton berdasarkan kecepatan gelombang dan untuk mengukur kedalaman retak dapat dilihat pada Gambar 6 yang merupakan denah pengujian komponen B

Dalam volume beton yang besar, dari penilaian mutu UPV pada komponen B/balok dan PM/dinding dan kolom, ditemukan mutu beton yang tidak seragam. Pada setiap balok, beton dengan kualitas baik sangat dominan dengan beberapa bagian kecil yang meragukan. Kualitas pada setiap komponen PM sebagian besar baik dan kualitas yang meragukan sangat kecil.

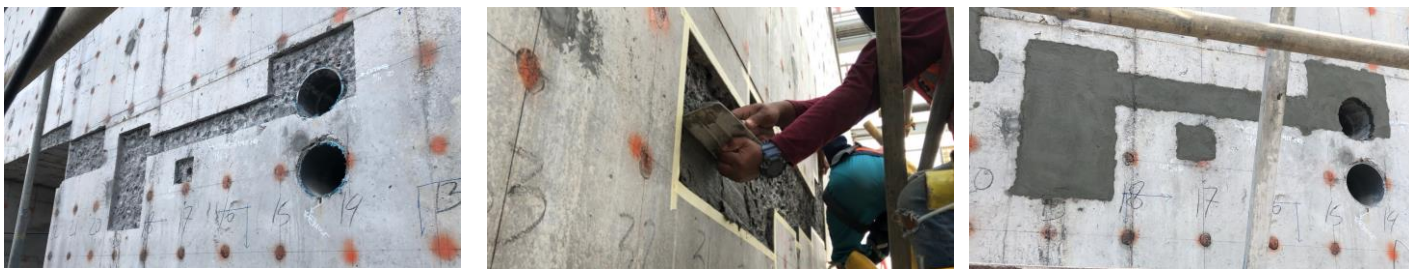
**Gambar 6.** Kategori 1 *honeycomb* from 10 mm up to less than 50 mm

Kategori 1. *patching for honeycomb* from 10 mm up to less than 50 mm and *concrete cover* less than 40 mm dapat dilihat pada Gambar 7 menunjukkan jenis kerusakan pada kategori 1 dengan metode perbaikan dan aplikasi yaitu pertama pekerjaan persiapan, Bersihkan permukaan dari kotoran atau debu, setelah itu mulai pekerjaan *patching* dengan Bahan material Master Emaco S 5400 yang merupakan mortar perbaikan satu komponen yang dimodifikasi dari semen, polimer, dan mengandung mikrosilika reaktif. Sifat Teknis Kekuatan Tekan 28 hari  $\geq 70$  MPa dan daya rekat pada beton  $\geq 2$  MPa.

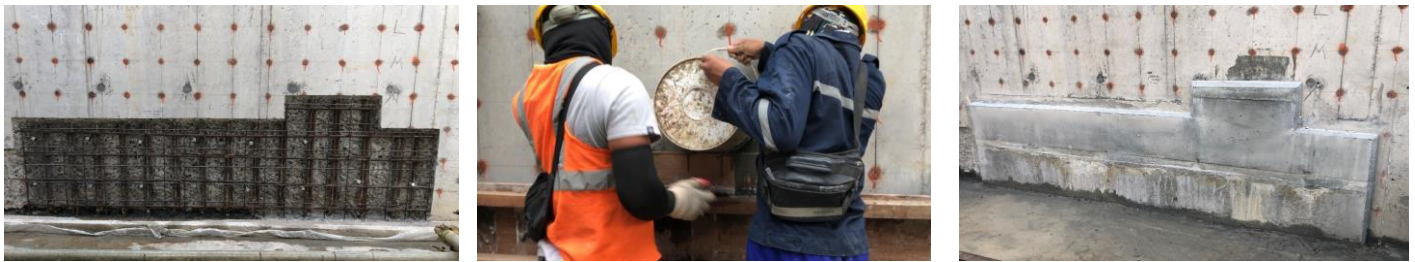
**Gambar 7.** Kategori 2 honeycomb dari 50 mm sampai 100 mm

Kategori 2. Grouting Honeycomb dari 50 mm sampai 100 mm dapat dilihat pada Gambar 8, metode dan aplikasi perbaikan yaitu pertama chipping honeycomb yang sudah ada, hingga melewati tulangan yang minimal 10 mm. Chipping menggunakan Hidrolik, untuk menghindari kerusakan pada pekerjaan. Chipping harus dilakukan oleh tenaga ahli yang sudah bersertifikat. Chipping sesuai dengan kerusakan. Pasang shear connector setiap 250-400mm tergantung dari luas permukaan yang akan di grouting. Pasang bekisting dan rekatkan dengan kuat agar tidak bocor. Setelah semuanya siap, Grouting dapat dilakukan menggunakan grout pump atau sistem tuang. Material Grouting yang digunakan yaitu MasterFlow 880 adalah grout presisi agregat besi yang tidak menyusut dengan kekuatan awal dan akhir yang tinggi. Biasanya

ditempatkan pada konsistensi yang dapat mengalir pada ketebalan antara 10 mm dan 150 mm. Sifat teknis, Kekuatan tekan > 90 MPa dan kekuatan lentur > 90 MPa setelah 28 hari.

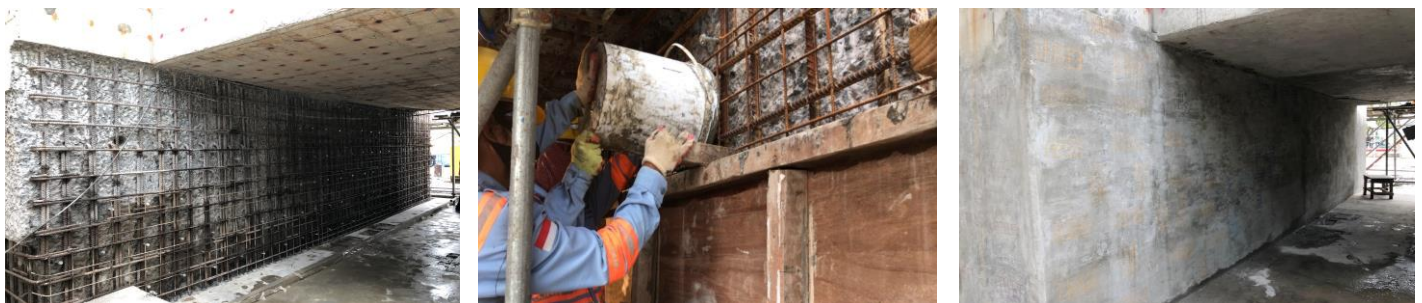
**Gambar 8.** Kategori 3 *honeycomb* over 100 mm

Kategori 3. Grouting dan injeksi Deepest Honeycomb dapat dilihat pada Gambar 9. Metode perbaikan dan aplikasinya yaitu injection packers yang dimasukkan ke dalam lubang yang telah dibor sebelumnya harus dipasang pada interval sepanjang setiap retakan. Kedalaman bor titik injeksi disesuaikan dengan honeycomb atau setidaknya 100 mm. Jarak antar packer tergantung pada lebar dan kedalaman retakan. Jarak harus cukup rapat untuk memastikan resin menembus sepanjang retakan hingga titik injeksi berikutnya. Jarak ini biasanya antara 100 mm dan 200 mm. Sebelum pekerjaan grouting dilakukan, bekisting yang dipasang harus kuat, tidak bocor dan menggunakan material yang baik agar menghasilkan permukaan beton yang rata setelah diperbaiki.

Material yang digunakan Masterflow 880 memiliki sifat alir yang baik, sehingga dapat mengisi honeycomb yang paling dalam. Sedangkan untuk mengisi rongga yang kecil, pipa injeksi harus dipasang/dipersiapkan, ukuran

pipa lebih panjang dari grouting yang tebal. Setelah semuanya siap, pekerjaan pemasangan dengan Masterflow 880 dapat dilakukan dengan menggunakan pompa grouting. kemudian setelah 1 x 24 jam, pekerjaan injeksi dengan epoxy untuk mengisi kekosongan kecil dapat dilakukan Material untuk Grouting.

Material untuk injeksi menggunakan Epoxy Conbextra EP10TG adalah system resin epoxy dua bagian, tanpa pelarut, viskositas rendah, non-susut yang membentuk ikatan permanen dan menutup retakan pada beton. Lebar retakan antara 0,25 mm - 10 mm dapat dirawat. Epoxy ini dirancang untuk disuntikkan ke dalam retakan menggunakan peralatan injeksi resin yang sesuai. Tekanan injeksi harus setidaknya 0,4 N/mm<sup>2</sup>(4 Bar).Data teknis : Kuat tekan 7 hari : 83 N/mm<sup>2</sup>, kekuatan lentur : 63 N/mm<sup>2</sup>.
