ANALISIS KEGAGALAN PROSES REGENERASI WATER TREATMENT PLANT #2 PLTGU UNIT PEMBANGKITAN TANJUNG PRIOK DENGAN METODE FMEA

²PT Indonesia Power, Tanjung Priok

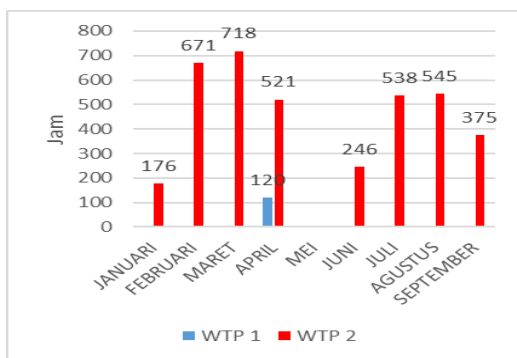
Gambar 1 Grafik Kegagalan Proses Regenerasi WTP PLTGU Blok Tahun 2019

Didapat data water treatment plant dalam kurun waktu 9 bulan terakhir sering mengalami kegagalan dalam proses regenerasi [3]. Dimana kegagalan proses regenerasi water treatment plant 2 cenderung tiap bulan mengalami kegagalan proses regenerasi sedangkan water treatment plant 1 mengalami kegagalan proses regenerasi hanya pada bulan April. Pada bulan mei water treatment plant 1 dan 2 tidak terjadi kegagalan proses regenerasi sehingga beroperasi normal (Lihat Gambar 1).
