Analisis Getaran Pengaruh Variabel *Misalignment*

Azhari Akbar¹, Djoko W Karmiadi¹

¹Program Studi Magister Teknik Mesin, Universitas Pancasila, Jakarta

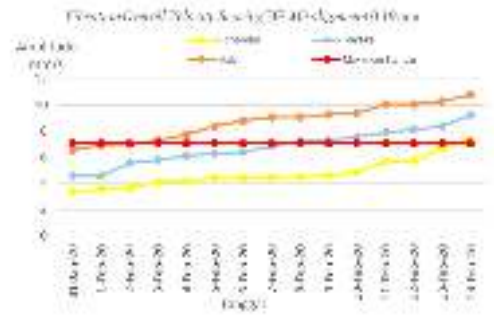
Gambar 5. *Vibrasi Overall Velocity Bearing DE* Penyimpangan *Misalignment* 0,19 mm

Gambar 5. data *vibrasi overall velocity bearing DE* di tiga posisi terlihat kurva meningkat setiap harinya, setelah dilakukan *setting dial indicator* pompa beroperasi dengan nilai *vibrasi* awal posisi horizontal 3,39 mm/s, vertikal 4,59 mm/s, dan axial 6,57 mm/s. Semakin hari beroperasi nilai *vibrasi* semakin mengalami peningkatan hingga pada akhir operasi di hari ke lima belas nilai *vibrasi* pompa pada posisi horizontal 7,42 mm/s, vertikal 9,28 mm/s, dan axial 10,84 mm/s

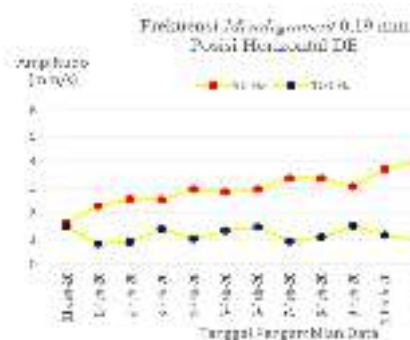
Gambar 6. Kurva Frekuensi *Misalignment* 0,19 mm Horizontal DE

Gambar 6. *vibrasi* awal saat pompa mulai beroperasi adalah 3,39 mm/s dan pada akhir beroperasi *vibrasi* mencapai 7,42 mm/s. Pada Gambar 6. besarnya amplitudo frekuensi 50 hz dan 100 hz atau frekuensi *misalignment* yang muncul saat mulai beroperasi adalah 1,61 mm/s dan 1,42 mm/s dan pada akhir operasi adalah 4,7 mm/s dan 2,33 mm/s.

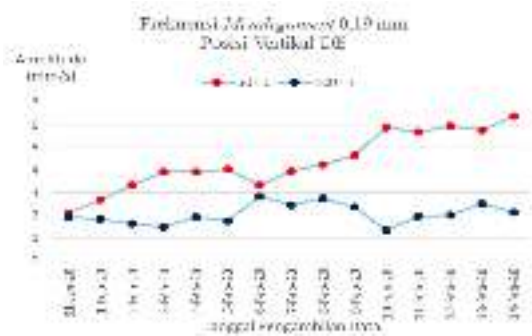
Gambar 7. Kurva Frekuensi *Misalignment* 0,19 mm Vertikal DE

Gambar 7. vibrasi awal saat pompa mulai beroperasi adalah 4,59 mm/s dan pada akhir beroperasi vibrasi mencapai 9,28 mm/s. Pada Gambar 7. besarnya amplitudo frekuensi 50 hz dan 100 hz atau frekuensi misalignment yang muncul saat mulai beroperasi adalah 2,11 mm/s dan 1,94 mm/s dan pada akhir operasi adalah 6,4 mm/s dan 2,14 mm/s.

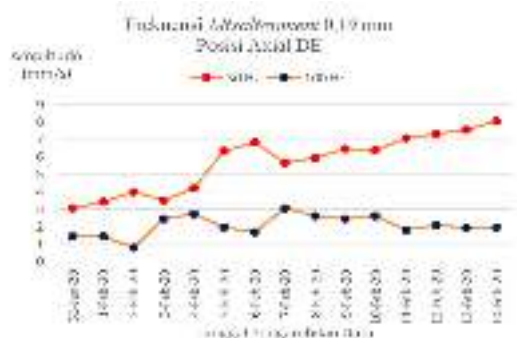
Gambar 8. Kurva Frekuensi *Misalignment* 0,19 mm Axial DE

Gambar 8. vibrasi awal saat pompa mulai beroperasi adalah 6,57 mm/s dan pada akhir beroperasi vibrasi mencapai 10,84 mm/s. Besarnya amplitudo frekuensi 50 hz dan 100 hz atau frekuensi misalignment yang muncul saat mulai beroperasi adalah 3,06 mm/s dan 1,46 mm/s dan pada akhir operasi adalah 8,08 mm/s dan 1,97 mm/s.

axial DE mencapai 10,84 mm/s dan nilai *amplitudo* frekuensi *misalignment* 1 order serta 2 order mencapai 8,08 mm/s serta 1,97 mm/s (Gambar 8.). Dalam hal ini terlihat nilai *overall vibrasi* yang muncul dominan dipengaruhi oleh penyimpangan *misalignment*.

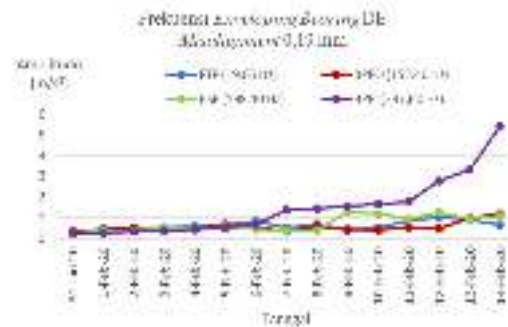
Gambar 9. Kurva Frekuensi *Enveloping Bearing* DE Penyimpangan *Misalignment* 0,19 mm

Gambar 9. nilai *enveloping bearing* meningkat dari 1,762 m/s² pada tanggal 11 Februari 2020 menjadi 2,797 m/s² pada tanggal 12 Februari 2020. Pada tanggal 14 Februari 2020 pengujian dihentikan karena nilai *enveloping bearing* bertambah besar menjadi 5,418 m/s².

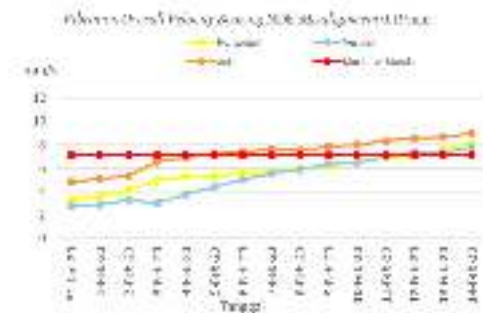
Gambar 10. *Vibration Overall Velocity Bearing* NDE Penyimpangan *Misalignment* 0,19 mm

Gambar 10. setelah dilakukan *setting dial indicator* pompa beroperasi dengan nilai *vibrasi* awal posisi horizontal 3,25 mm/s, vertikal 2,76 mm/s, dan axial 4,83 mm/s. Semakin hari beroperasi nilai *vibrasi* semakin mengalami peningkatan hingga pada akhir operasi di hari ke lima belas nilai *vibrasi* pompa pada posisi horizontal 8,17 mm/s, vertikal 7,78 mm/s, dan axial 8,97 mm/s.

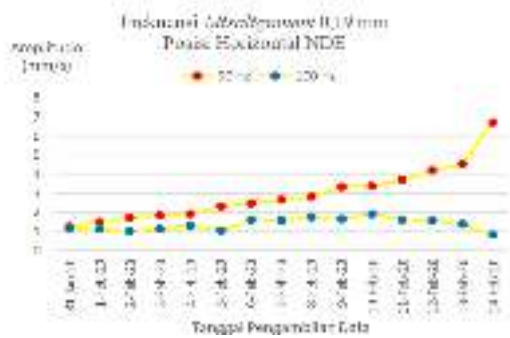
Gambar 11. Kurva Frekuensi Misalignment 0,19 mm Horizontal NDE

Gambar 11. *vibrasi* awal saat pompa mulai beroperasi adalah 3,25 mm/s dan pada akhir beroperasi *vibrasi* mencapai 8,17 mm/s. Pada gambar 10. besarnya amplitudo frekuensi 50 hz dan 100 hz atau frekuensi *misalignment* yang muncul saat mulai beroperasi adalah 1,23 mm/s dan 1,15 mm/s dan pada akhir operasi adalah 6,73 mm/s dan 0,81 mm/s.

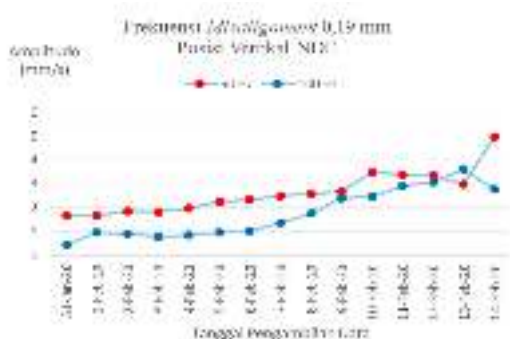
Gambar 12. Kurva Frekuensi Misalignment 0,19 mm Vertikal NDE

Gambar 12. *vibrasi* awal saat pompa mulai beroperasi adalah 2,76 mm/s dan pada akhir beroperasi *vibrasi* mencapai 7,78 mm/s. Besarnya amplitudo frekuensi 50 hz dan 100 hz atau frekuensi *misalignment* yang muncul saat mulai beroperasi adalah 1,67 mm/s dan 0,47 mm/s dan pada akhir operasi adalah 4,96 mm/s dan 2,78 mm/s.

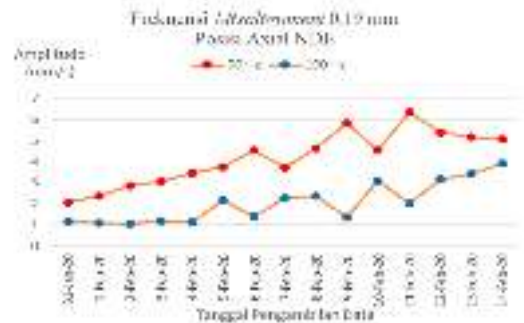
Gambar 13. Kurva Frekuensi Misalignment 0,19 mm Axial NDE

Gambar 13. *vibrasi* awal saat pompa mulai beroperasi adalah 4,83 mm/s dan pada akhir beroperasi *vibrasi* mencapai 8,97 mm/s. Besarnya amplitudo frekuensi 50 hz dan 100 hz atau frekuensi *misalignment* yang muncul saat mulai beroperasi adalah 2,08 mm/s dan 1,17 mm/s dan pada akhir operasi adalah 5,05 mm/s dan 3,91 mm/s.

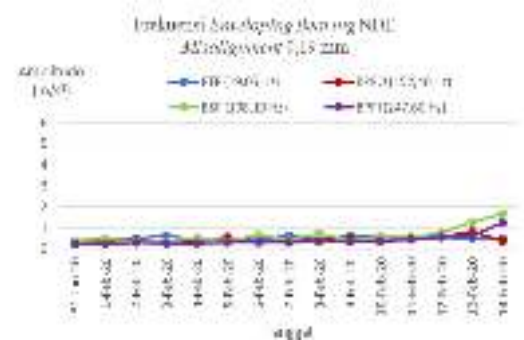
Gambar 14 Kurva Frekuensi Enveloping Bearing NDE Penyimpangan Misalignment 0,19 mm

Gambar 14. nilai *enveloping bearing* meningkat dari 0,771 m/s² pada tanggal 12 Februari 2020 menjadi 1,259 m/s² pada tanggal 13 Februari 2020. Pada hari ke lima belas (14 Februari 2020) pengujian dihentikan karena nilai *enveloping bearing* DE bertambah besar, posisi bearing NDE dilakukan juga pengambilan data dan hasilnya bearing NDE masih dalam kondisi lebih baik dibandingkan bearing DE.

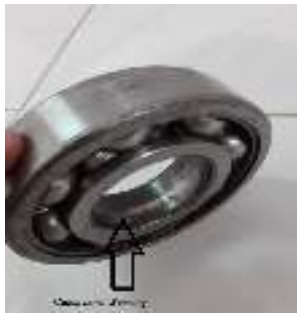
Gambar 15. Kondisi *Bearing* DE Penyimpangan *Misalignment* 0,19 mm

Pada penelitian ini cacat *bearing* dominan terjadi pada *inner race bearing* DE atau pada frekuensi 247,6 hz, terlihat pada gambar 8. trend kurva data *enveloping bearing* yang semakin meningkat, pada gambar 15. terlihat adanya cacat pada *inner race bearing*.

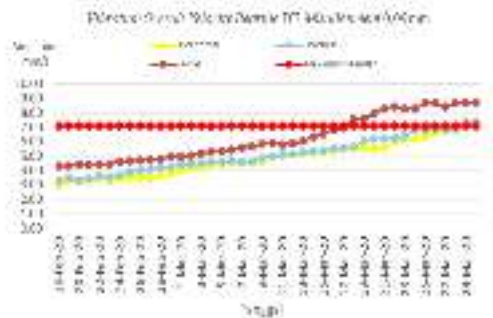
Gambar 16. *Vibration Overall Velocity Bearing* DE Penyimpangan *Misalignment* 0,09 mm

Pengambilan data dilakukan tiga posisi pada setiap *bearing* nya, yaitu pada posisi horizontal, vertikal, dan axial. Pada Gambar 16 data *vibrasi overall velocity bearing* DE di tiga posisi terlihat kurva meningkat setiap harinya, setelah dilakukan *setting dial indicator* pompa beroperasi dengan nilai *vibrasi* awal posisi horizontal 3,00 mm/s, vertikal 3,25 mm/s, dan axial 4,30 mm/s. Semakin hari beroperasi nilai *vibrasi* semakin mengalami peningkatan hingga pada akhir operasi di hari ke empat puluh dua nilai *vibrasi* pompa pada posisi horizontal 7,32 mm/s, vertikal 7,36 mm/s, dan axial 8,68 mm/s.

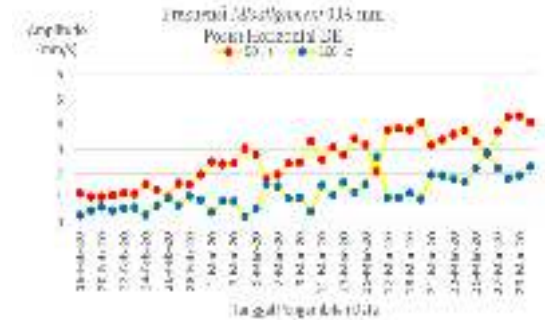
Gambar 17. Kurva Frekuensi *Misalignment* 0,09 mm Horizontal DE

Gambar 17. *vibrasi* awal saat pompa mulai beroperasi adalah 3,00 mm/s dan pada akhir beroperasi *vibrasi* mencapai 7,32 mm/s. Pada Besarnya amplitudo frekuensi 50 hz dan 100 hz atau frekuensi *misalignment* yang muncul saat mulai beroperasi adalah 1,24 mm/s dan 0,32 mm/s dan pada akhir operasi adalah 4,1 mm/s dan 2,29 mm/s.

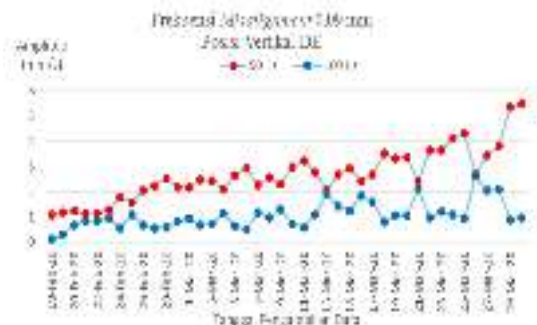
Gambar 18. Kurva Frekuensi *Misalignment* 0,09 mm Vertikal DE

Gambar 18. *vibrasi* awal saat pompa mulai beroperasi adalah 3,25 mm/s dan pada akhir beroperasi *vibrasi* mencapai 7,36 mm/s. Besarnya amplitudo frekuensi 50 hz dan 100 hz atau frekuensi *misalignment* yang muncul saat mulai beroperasi adalah 1,11 mm/s dan 0,14 mm/s dan pada akhir operasi adalah 5,49 mm/s dan 0,98 mm/s. Dalam hal ini trend posisi vertikal *vibrasi overall velocity* berbanding lurus mengalami kenaikan dengan trend frekuensi *misalignment*.

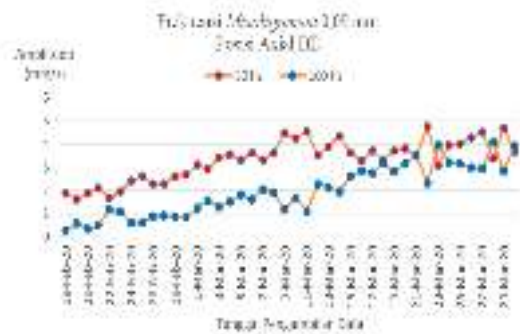
Gambar 19. Kurva Frekuensi *Misalignment* 0,09 mm Axial DE

Gambar 19. *vibrasi* awal saat pompa mulai beroperasi adalah 4,30 mm/s dan pada akhir beroperasi *vibrasi* mencapai 8,68 mm/s. Besarnya amplitudo frekuensi 50 hz dan 100 hz atau frekuensi *misalignment* yang muncul saat mulai beroperasi adalah 1,86 mm/s dan 0,22 mm/s dan pada akhir operasi adalah 3,67 mm/s dan 3,93 mm/s. Dalam hal ini trend posisi axial *vibrasi overall velocity* berbanding lurus mengalami kenaikan dengan trend frekuensi *misalignment*.

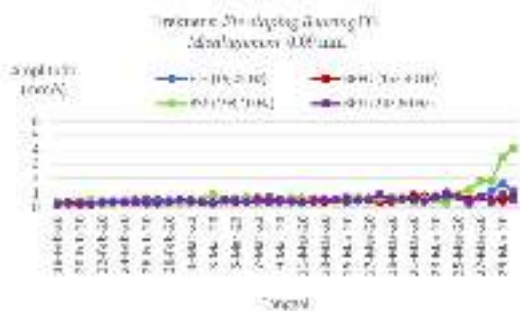
Gambar 20. Kurva Frekuensi *Enveloping Bearing* DE Penyimpangan *Misalignment* 0,09 mm

Gambar 20. Terlihat pada hari ke 39 *enveloping bearing* sudah mulai terjadi kenaikan, nilai *enveloping bearing* meningkat dari 1,206 m/s² pada tanggal 26 maret 2020 menjadi 1,835 m/s² pada tanggal 27 maret 2020. Pada hari ke empat puluh dua (30 maret 2020) pengujian dihentikan karena nilai *enveloping bearing* bertambah besar menjadi 4,135 m/s².

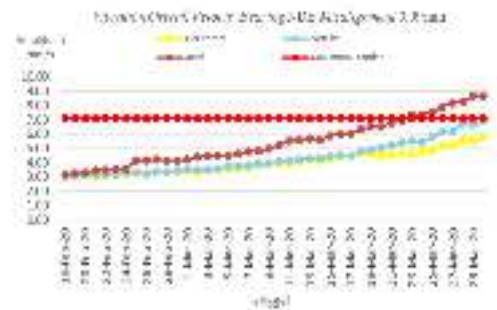
Gambar 21. *Vibration Overall Velocity Bearing NDE* Penyimpangan *Misalignment* 0,09 mm

Pengambilan data dilakukan tiga posisi pada setiap *bearing* nya, yaitu pada posisi horizontal, vertikal, dan axial. Gambar 21. data *vibrasi overall velocity bearing NDE* di tiga posisi terlihat kurva meningkat setiap harinya, setelah dilakukan *setting dial indicator* pompa beroperasi dengan nilai *vibrasi* awal posisi horizontal 3,15 mm/s, vertikal 3,07 mm/s, dan axial 3,20 mm/s. Semakin hari beroperasi nilai *vibrasi* semakin mengalami peningkatan hingga pada akhir operasi di hari ke lima belas nilai *vibrasi* pompa pada posisi horizontal 5,80 mm/s, vertikal 6,90 mm/s, dan axial 8,66 mm/s.

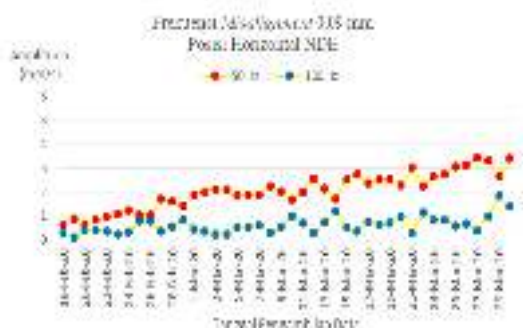
Gambar 22. Kurva Frekuensi *Misalignment* 0,09 mm Horizontal NDE

Gambar 22. *vibrasi* awal saat pompa mulai beroperasi adalah 3,15 mm/s dan pada akhir beroperasi *vibrasi* mencapai 5,80 mm/s. Pada Gambar 4.34 besarnya amplitudo frekuensi 50 hz dan 100 hz atau frekuensi *misalignment* yang muncul saat mulai beroperasi adalah 0,64 mm/s dan 0,26 mm/s dan pada akhir operasi adalah 3,41 mm/s dan 1,39 mm/s. Dalam hal ini trend posisi horizontal *vibrasi overall velocity* berbanding lurus mengalami kenaikan dengan trend frekuensi *misalignment*.

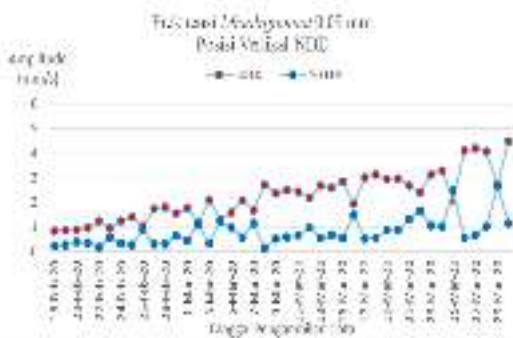
Gambar 23. Kurva Frekuensi *Misalignment* 0,09 mm Vertikal NDE

Gambar 23. *vibrasi* awal saat pompa mulai beroperasi adalah 3,07 mm/s dan pada akhir beroperasi *vibrasi* mencapai 6,90 mm/s. Pada Gambar 4.36 besarnya amplitudo frekuensi 50 hz dan 100 hz atau frekuensi *misalignment* yang muncul saat mulai beroperasi adalah 0,82 mm/s dan 0,24 mm/s dan pada akhir operasi adalah 4,47 mm/s dan 1,16 mm/s (Gambar 4.37). Dalam hal ini trend posisi vertikal *vibrasi overall velocity* berbanding lurus mengalami kenaikan dengan trend frekuensi *misalignment*.

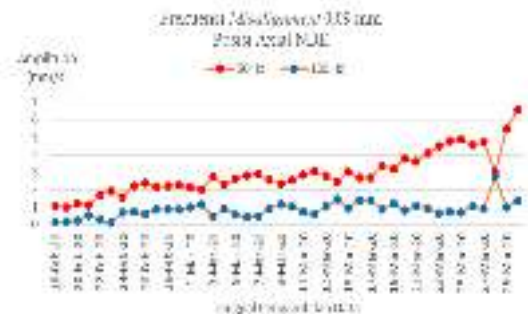
Gambar 24. Kurva Frekuensi *Misalignment* 0,09 mm Axial NDE

Gambar 24. *vibrasi* awal saat pompa mulai beroperasi adalah 3,20 mm/s dan pada akhir

beroperasi *vibrasi* mencapai 8,66 mm/s. Besarnya amplitudo frekuensi 50 hz dan 100 hz atau frekuensi *misalignment* yang muncul saat mulai beroperasi adalah 1,04 mm/s dan 0,15 mm/s dan pada akhir operasi adalah 6,61 mm/s dan 1,36 mm/s. Dalam hal ini trend posisi axial *vibrasi overall velocity* berbanding lurus mengalami kenaikan dengan trend frekuensi *misalignment*.

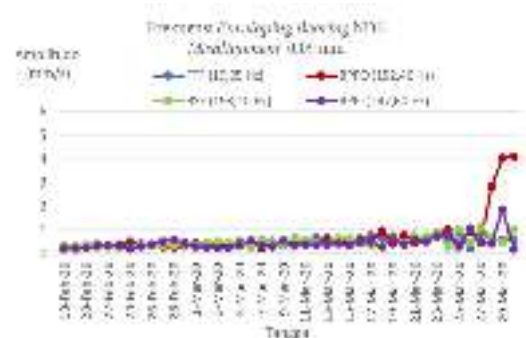
Gambar 25. Frekuensi *Enveloping Bearing* NDE Penyimpangan *Misalignment* 0,09 mm

Gambar 25. Terlihat pada hari ke 40 *enveloping bearing* sudah mulai terjadi kenaikan, nilai *enveloping bearing* meningkat dari 0,469 m/s² pada tanggal 27 maret 2020 menjadi 2,831 m/s² pada tanggal 28 maret 2020. Pada hari ke empat puluh dua (30 maret 2020) pengujian dihentikan karena nilai *enveloping bearing* NDE bertambah besar menjadi 4,115 m/s².

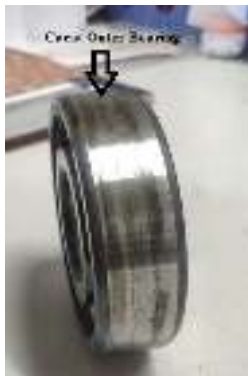
Gambar 27. Kondisi *Bearing* NDE Penyimpangan *Misalignment* 0,09 mm

Bearing NDE cacat *bearing* dominan terjadi pada *ball pass frequency outer race* atau pada frekuensi 125,4 hz, terlihat pada gambar 26. Trend kurva data *enveloping bearing* yang semakin meningkat, pada gambar 27. terlihat adanya cacat pada *outer race bearing*.
