PERSEPSI PEJALAN KAKI TERHADAP FASILITAS PENYEBRANGAN

Studi Kasus Lingkar Kebun Raya Bogor

*(Study of Pedestrian Behavior when Crossing
Case Study The Circle of Bogor Botanical Garden)*

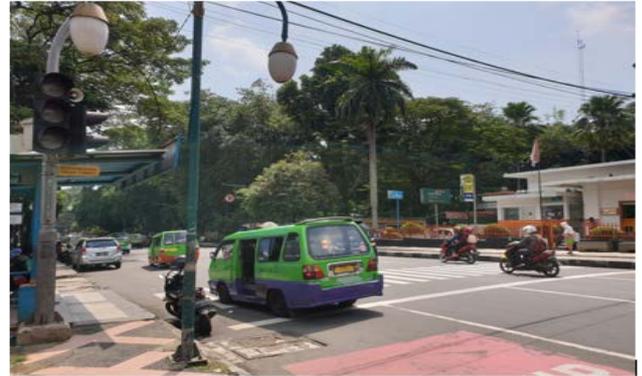
Gambar 1. Lampu bantu penyeberangan yang rusak

Dalam praktiknya, penerapan kebijakan dan penataan fasilitas pejalan kaki dan fasilitas penyeberangan bukan tanpa kendala. Penempatan fasilitas penyeberangan tidak menyebar secara merata dan terpusat di 1 (satu) ruas jalan saja. Masalah tersebut menyebabkan sebaran jarak yang tidak seragam bagi pejalan kaki untuk menyeberang jalan. Jarak yang jauh tentunya berpotensi membentuk perilaku pejalan kaki untuk menyeberang jalan sembarangan. Selain itu, pemeliharaan terhadap fasilitas penyeberangan yang ada saat ini belum berjalan secara berkelanjutan. Hal tersebut ditunjukkan dengan terdapatnya fasilitas lampu bantu penyeberangan yang rusak, cat zebra *cross* yang memudar, dan rendahnya minat masyarakat dalam menggunakan *underpass*. Berikut merupakan fasilitas lampu bantu penyeberangan yang rusak yang berada di depan Kantor Pos, jalan Ir. H. Juanda ditunjukkan pada Gambar 1.

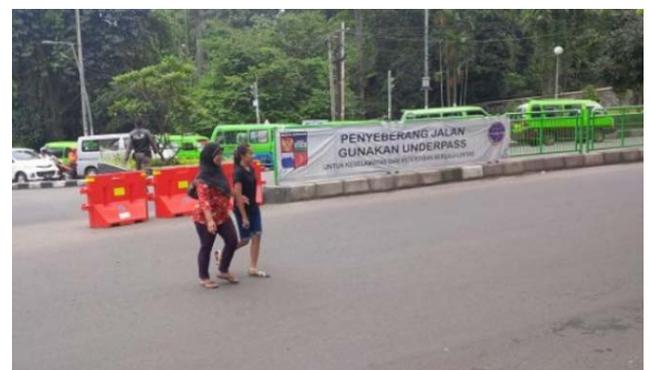
Gambar 2. Pejalan kaki yang menyeberang jalan tidak di jalur penyeberangan [2].

Penataan dan pengelolaan fasilitas penyeberangan harus berkesinambungan dan berkelanjutan dengan perencanaan yang efektif. Keberhasilan upaya Pemerintah Daerah Kota Bogor dalam penataan dan pengelolaan fasilitas pejalan kaki tidak bisa dicapai tanpa adanya kesadaran yang dimiliki masyarakat dalam menaati peraturan dan mematuhi rambu-rambu lalu lintas di lingkaran Kebun Raya Bogor. Sayangnya, ketidakpatuhan tidak hanya dilakukan oleh pengemudi kendaraan saja, tetapi juga terjadi pada pejalan kaki yang tidak tertib menyeberang tanpa menggunakan jalur penyeberangan yang tersedia. Perilaku tersebut juga dapat memunculkan risiko keselamatan dan keamanan bagi pejalan kaki ketika menyeberang jalan, seperti yang ditunjukkan pada Gambar 2 berikut

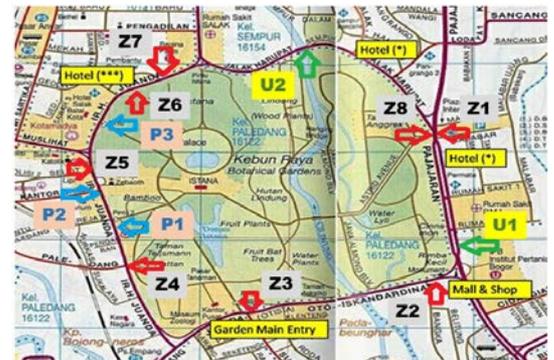
Gambar 3. Titik-titik fasilitas penyeberangan di lingkaran Raya Bogor

Data kuesioner yang diajukan kepada responden berupa kesetujuan responden mengenai perilaku pengemudi dan persepsi terhadap fasilitas yang telah ada. Responden yang terlibat berjumlah 101 orang. Untuk mempermudah penamaan titik lokasi penyeberangan akan digunakan panduan berdasarkan Gambar 1 dan Tabel 1 berikut.

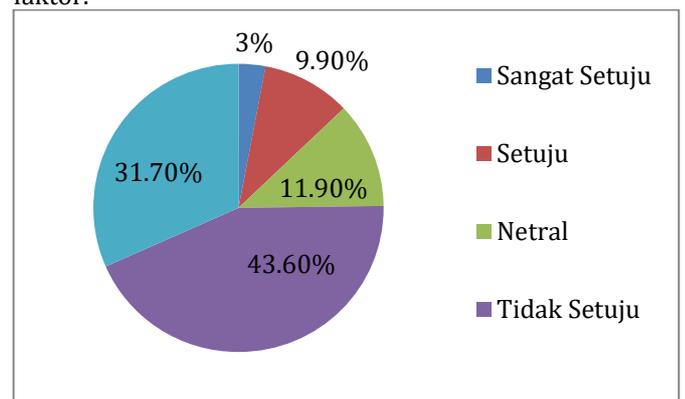
Gambar 4. Persepsi masyarakat terhadap tidak padatnya lalu lintas di lokasi kajian

Dalam hasil yang ditunjukkan oleh kuesioner, responden mengungkapkan bahwa jalur lingkaran Kebun Raya Bogor memiliki kepadatan arus lalu lintas yang cukup tinggi. Hal tersebut ditunjukkan dengan persentase ketidaksetujuan bahwa jalur ini memiliki tingkat lalu lintas yang rendah sebesar 43,6%. Adanya kepadatan arus lalu lintas tersebut kemungkinan dikarenakan Kebun Raya Bogor merupakan pusat wisata, sehingga ketika akhir pekan dan Hari Libur Nasional dipadati oleh

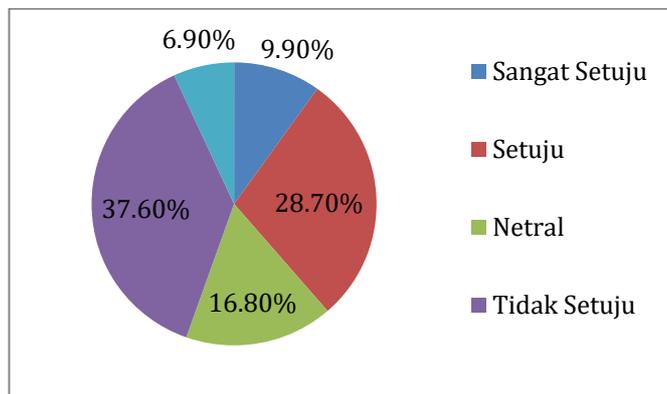
Gambar 5. Persepsi terhadap kondisi fasilitas penyeberangan yang layak dan memadai

Dalam hasil yang ditunjukkan oleh kuesioner, responden terlihat bahwa jalur lingkaran Kebun Raya Bogor kurang memiliki fasilitas penyeberangan yang layak dan memadai. Namun terlihat juga responden yang memberikan kesetujuan bahwa fasilitas penyeberangan sudah baik.

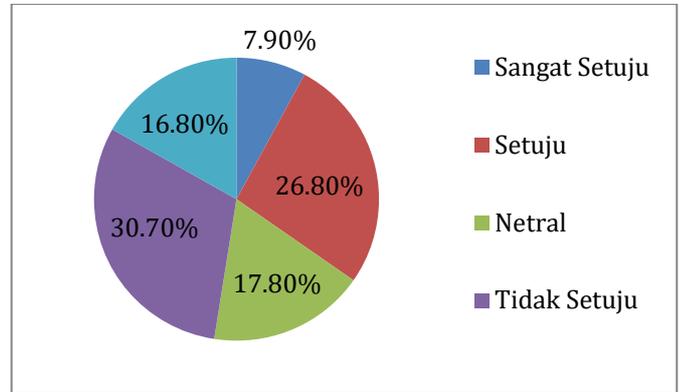
Gambar 6. Persepsi terhadap Kondisi lampu bantu penyeberangan yang berfungsi dengan baik

Dalam hasil yang ditunjukkan oleh kuesioner, responden mengungkapkan bahwa jalur lingkaran Kebun Raya Bogor memiliki lampu bantu penyeberangan pada *pelican cross* yang kurang berfungsi secara baik.

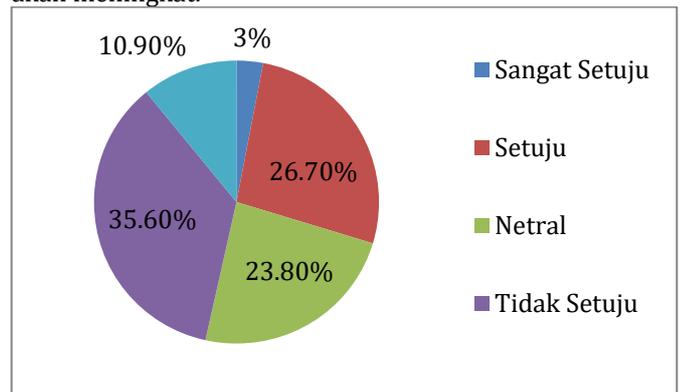
Gambar 7. Persepsi terhadap jarak fasilitas penyeberangan yang merata dengan baik

Dalam hasil yang ditunjukkan oleh kuesioner, responden mengungkapkan bahwa jalur lingkaran Kebun Raya Bogor memiliki jarak fasilitas penyeberangan yang kurang tersebar secara merata. Maka, hasil tersebut menunjukkan bahwa jarak yang ada di lingkaran Kebun Raya Bogor belum memiliki sebaran yang baik. Hal tersebut dikarenakan terdapat fasilitas penyeberangan yang memiliki jarak yang sangat dekat, yaitu *pelican cross* di depan gereja gereja Zebaoth (P2) dan *zebra cross* di depan SMPN 1 Bogor (Z5) dengan jarak 95 meter. Sedangkan jarak antar fasilitas penyeberangan yang terjauh ditunjukkan pada *zebra cross* di depan pintu utama Kebun Raya Bogor (Z3) dan *zebra cross* di depan McDonald's Juanda (Z4) dengan jarak 1 kilometer.

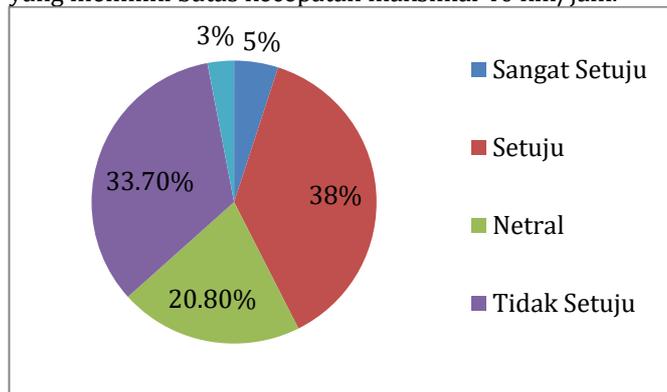
Gambar 8. Persepsi terhadap ketersediaan rambu penunjuk bagi pejalan kaki

Dalam hasil yang ditunjukkan pada Gambar 8, responden setuju bahwa jalur lingkaran Kebun Raya Bogor memiliki rambu-rambu bagi pejalan kaki. Hal tersebut ditunjukkan dengan hasil kuesioner yang mencapai 38%. Hasil tersebut menunjukkan bahwa keberadaan rambu-rambu tersebut bertujuan untuk mengatur laju pengemudi kendaraan serta memberikan rasa aman dan nyaman kepada pejalan kaki yang menyeberang.

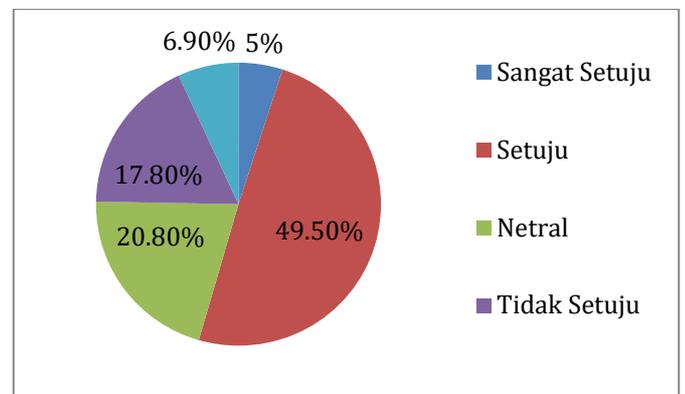
Gambar 9. Persepsi terhadap rasa aman dalam menyeberang

Gambar 9 menunjukkan bahwa jalur lingkaran Kebun Raya Bogor mampu memenuhi ekspektasi pejalan kaki dalam memberikan rasa aman ketika menyeberang. Hal ini didukung oleh geometrik fasilitas penyeberangan seperti zebra cross yang memiliki ukuran sesuai standar.
