ANALISIS FAKTOR PENYEBAB KETERLAMBATAN DAN PERBANDINGAN PEKERJAAN PEMASANGAN BEKISTING ALUMINIUM – BEKISTING KONVENSIONAL DITINJAU DARI SEGI WAKTU, BIAYA, DAN MUTU

Studi Kasus Proyek Oyama Plaza Apartemen dan Hotel Jakarta

Reza Yogiswara¹, Azaria Andreas¹, Rini Trisno Lestari¹

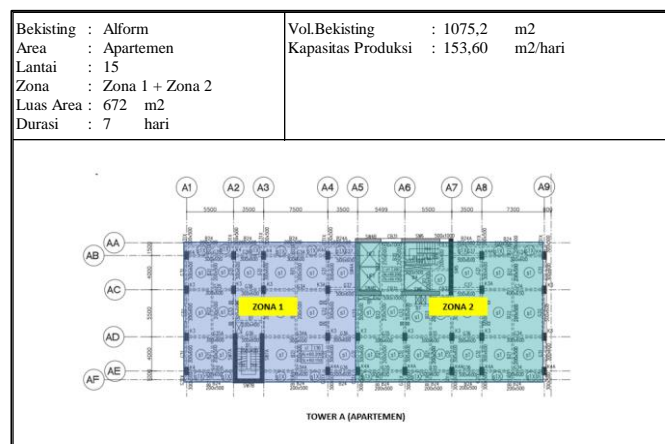
Gambar 6. Durasi Pekerjaan Bekisting Alform Lantai 15

Durasi pekerjaan untuk bekisting aluminium Proyek Pembangunan Apartemen dan Hotel Oyama Plaza Sunter Jakarta Utara pada lantai 15 terdapat pada Gambar 6.

Durasi pekerjaan bekisting alform tiap lantai dengan luas area 672 m² membutuhkan waktu selama 7 hari sehingga didapatkan durasi untuk pekerjaan 3 lantai yaitu lantai 15 sampai dengan lantai 17 adalah 21 hari.

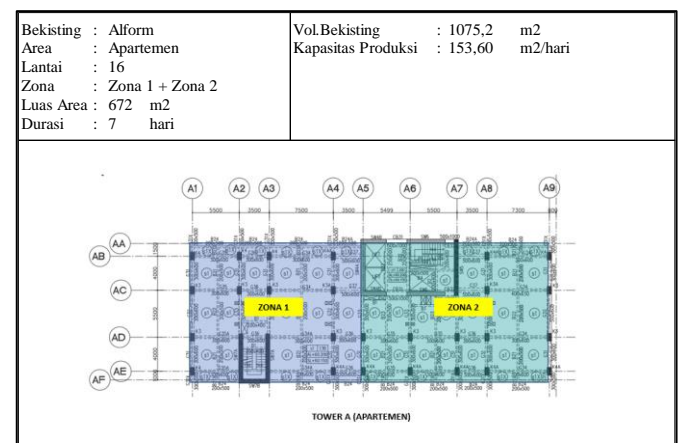
Gambar 7. Durasi Pekerjaan Bekisting Alform Lantai 16

Durasi pekerjaan untuk bekisting alform Proyek Pembangunan Apartemen dan Hotel Oyama Plaza Sunter Jakarta Utara pada lantai 16 terdapat pada Gambar 7.

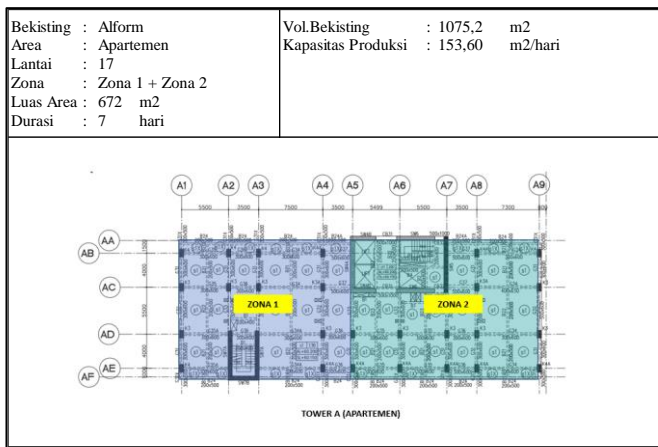
Gambar 8. Durasi Pekerjaan Bekisting Alform Lantai 17

Durasi pekerjaan untuk bekisting alform Proyek Pembangunan Apartemen dan Hotel Oyama Plaza Sunter Jakarta Utara pada lantai 17 terdapat pada Gambar 8.

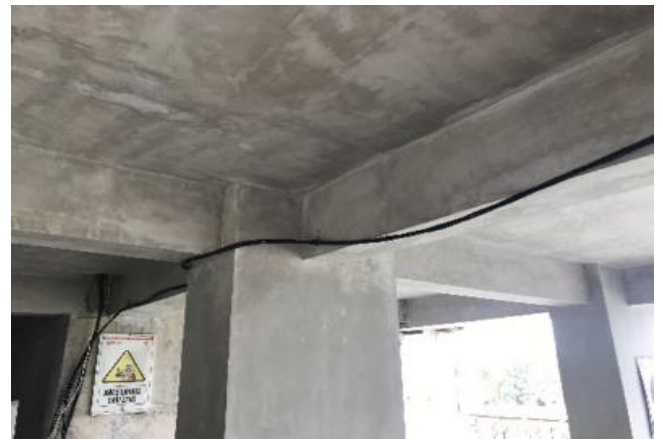
Gambar 13. Hasil Pengecoran Bekisting Aluminium

Dari pengamatan secara visual hasil pengecoran dari bekisting aluminium cenderung lebih baik dan memenuhi standar penerimaan mutu pekerjaan. Beton yang dihasilkan dari bekisting aluminium hampir tidak terdapat cacat pekerjaan/ zero defect. Contoh hasil pekerjaan bekisting aluminium terdapat pada Gambar 13 dan hasil pekerjaan bekisting konvensional terdapat pada Gambar 14.
