KEPUASAN PEJALAN KAKI DALAM MENGGUNAKAN JEMBATAN PENYEBRANGAN ORANG

Studi Kasus Jembatan Penyebrangan di Stasiun Bogor

(Pedestrian Satisfaction in Using Pedestrian Bridge Case Study: Pedestrian Bridge at Bogor Station)

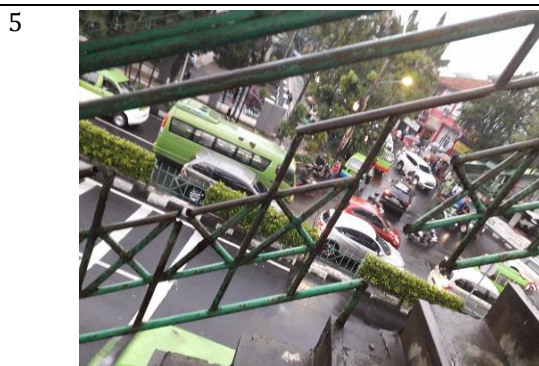
5 Kondisi Pegangan atau sandaran JPO yang sudah keropos.

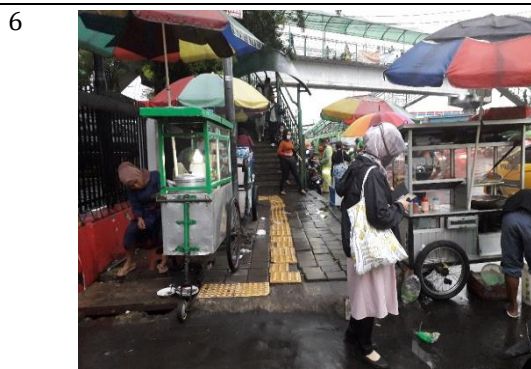
6 Kondisi trotoar JPO yang berada di depan Lapas Kelas II Bogor terdapat banyak pedagang yang berjualan.

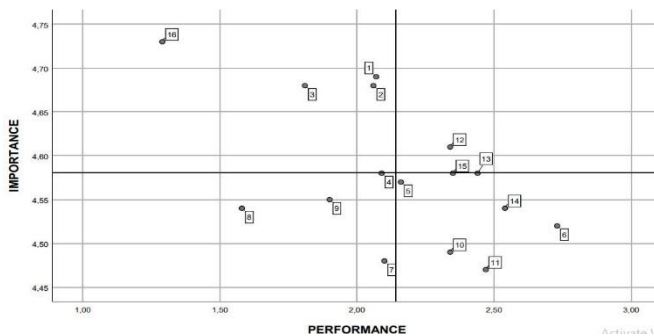
Gambar 4. Diagram kartesius IPA

Berdasarkan 16 butir pertanyaan yang ditanggapi oleh responden berdasarkan tingkat kepentingan dan harapan, maka diperoleh diagram kartesius IPA. Diagram kartesius IPA membagi 16 pertanyaan tersebut menjadi 4 kuadran berdasarkan tingkat kepentingan.

1. Kuadran 1 (Prioritas Utama)

Variabel-variabel yang berada pada kuadran ini dianggap sangat penting oleh pelanggan/ pengguna JPO tetapi pelayanannya tidak memuaskan. Variabel-variabel ini prioritas utama untuk segera dilakukan perbaikan oleh perusahaan.

- No 1 : JPO aman dari aksi kejahatan
- No 2 : JPO aman dilalui anak-anak
- No 3 : Landasan JPO tidak licin dan berlubang
- No 4 : Pegangan anak tangga JPO dalam kondisi baik
- No 16 : Tersedianya fasilitas penyandang disabilitas

2. Kuadran 2 (Pertahankan Prestasi)

Variabel-variabel yang berada pada kuadran ini dianggap sangat penting oleh pelanggan dan kinerja pelayanannya sangat memuaskan.

- No 12 : Area berjalan sangat memadai di badan JPO
- No 13 : Pagar pembatas dalam kondisi baik
- No 14 : Lampu penyebrangan masih berfungsi

3. Kuadran 3 (Prioritas Rendah)

Variabel-variabel pada kuadran ini dianggap tidak terlalu penting oleh pelanggan dan pelayanannya kurang memuaskan

- No 7 : JPO bersih dan tidak banyak sampah

No 8 : Tidak ada hambatan karena terdapatnya pedagang dan pengemis

No 9 : JPO tidak mengeluarkan bau yang tidak sedap

4. Kuadran 4 (Berlebihan)

Variabel-variabel yang berada pada kuadran ini dianggap tidak terlalu penting oleh pelanggan tetapi pelayanannya memuaskan, variabel tersebut antara lain:

- No 5 : Kondisi JPO aman dari angin kencang
- No 6 : Lokasi JPO mudah di akses
- No 10 : Anak tangga mudah di naiki
- No 11 : Lebih cepat menggunakan JPO dalam menyebrang jika lalu lintas tidak padat
- No 14 : Kondisi atap layak digunakan
