ANALISIS IDENTIFIKASI KONDISI STRUKTUR BANGUNAN (STUDI KASUS: GEDUNG MAGISTER MANAJEMEN, FAKULTAS EKONOMI DAN BISNIS, UNIVERSITAS PANCASILA)

Hasil Evaluasi Kondisi Struktur Bangunan

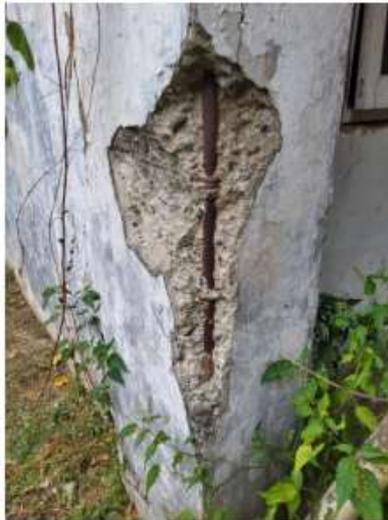
Gambar 4. Kerusakan Elemen Struktur Kolom

1. Pada beberapa lokasi ditemukan elemen struktur bangunan dengan tulangan baja yang terekspos.

Dampak dari kerusakan ini adalah Hal ini tidak mempengaruhi daya tahan struktur bangunan, karena bagian yang terkelupas adalah selimut beton.

1. Elemen struktur yang terekspos
Solusi: Dapat dilakukan proses pemlesteran dan pengacian ulang hingga mencapai ukuran elemen struktur sebelumnya.
2. Bagian kantilever sepanjang 1,7 meter pada lantai 2
Solusi: Dapat diberikan tambahan perkuatan *jacketing* yaitu dengan memperbesar kolom dan balok eksisting tanpa merusak yang sudah dibangun. Perlu dicek juga jenis pondasi yang digunakan pada kolom yang akan dilakukan perkuatan *jacketing*.

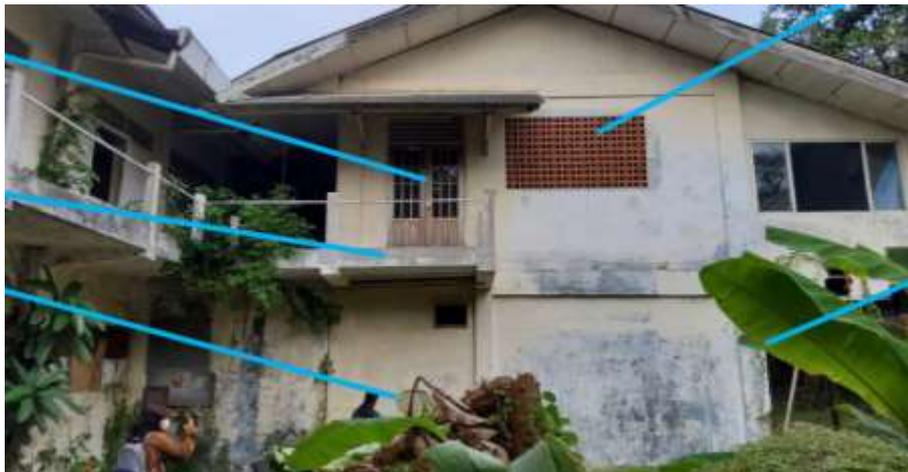
Gambar 5. Bagian Bangunan yang memiliki Komponen Kantilever

2. Bagian kantilever sepanjang 1,7 meter pada lantai 2.

Dampak dari kerusakan ini adalah dapat menyebabkan terjadinya lendutan (penurunan sementara) jika terdapat beban pada bagian ujung, dan getaran. Hal ini akan mempengaruhi kenyamanan pengguna di atasnya.

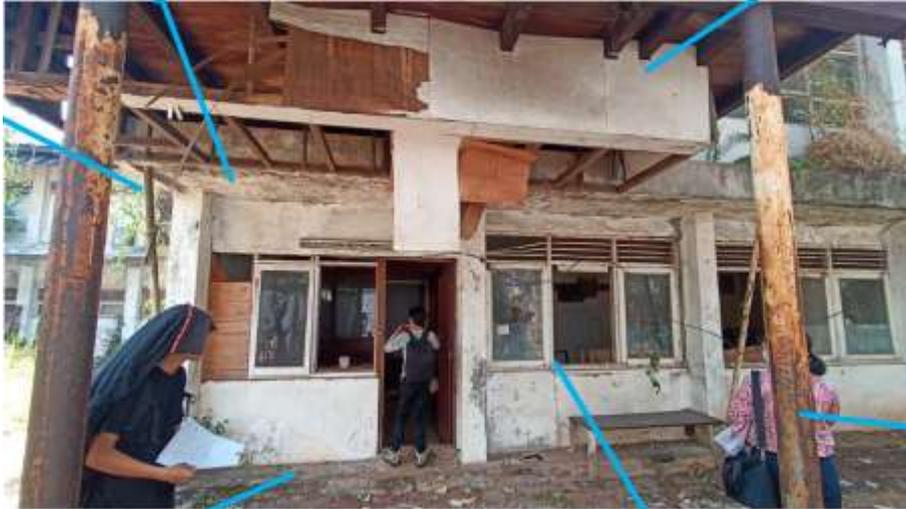
Gambar 6. Bagian Bangunan Tambahan dengan Perkuatan Seperlunya

3. Terdapat ruang tambahan di sisi barat yang digunakan untuk ruang tesis. Ruang tambahan menggunakan plat lantai dari material kayu dan ditopang oleh kolom dari material baja jenis profil pipa yang sudah keropos. Ruang tambahan tidak menyatu dengan struktur bangunan utama dan plat lantai kayu sudah lapuk.

Dampak dari permasalahan ini adalah bahwasanya penambahan ruang eksternal tidak memberikan masalah pada struktur utama bangunan. Namun demikian bangunan ini tidak dapat digunakan lagi dengan alasan keamanan struktur.

3. Terdapat ruang tambahan di sisi barat yang digunakan untuk ruang tesis
Solusi: Direkomendasikan agar plat lantai kayu digantikan dengan plat lantai beton dengan ketebalan min. 125 mm dan kolom pada sisi ujung diganti dengan baja profil WF atau kolom beton. Pada setiap kolom baru dan kolom tambahan memerlukan tambahan pekerjaan pondasi yang menyalurkan beban dari atas ke bawah (tanah).

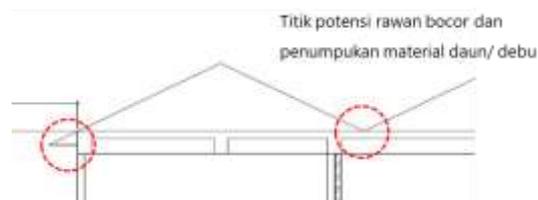
Gambar 7. Kondisi Eksisting Bentuk Atap Pada Bangunan

4. Kondisi rangka atap yang mulai lapuk, penutup atap yang bolong sehingga terjadi bocor, dan bentuk atap eksisting belum efektif dalam mengurangi pengaruh yang dihasilkan oleh air hujan.

Hasil analisis pada bentuk atap bangunan gedung MM menunjukkan bahwa bentuk atap yang dipakai saat ini rentan terjadi penumpukan air maupun material daun/ debu. Penumpukan ini dapat menyebabkan terjadinya korosi dan melubangi lapisan penutup atap, dan pada akhirnya terjadi rembesan air yang menyebabkan kebocoran. Kebocoran yang terjadi kemudian mempengaruhi rangka atap dan kondisi ruang di bawahnya.

Solusi: Dapat dilakukan dengan mengganti material rangka atap menggunakan baja ringan dan penutup atap berbentuk segitiga. Bentuk ini akan memberikan air jalan untuk langsung mengalir ke talang air di sisi bangunan tanpa harus menumpuk terlebih dahulu di penutup atap bangunan.

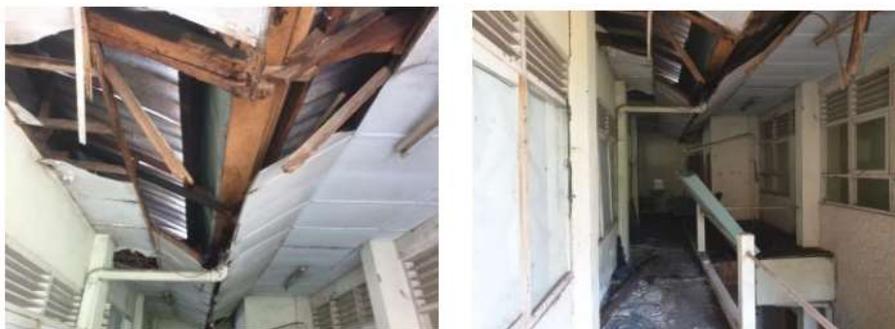
Gambar 8. Dampak Kerusakan Atap pada Plafon Bangunan

Dampak dari permasalahan ini adalah kondisi rangka atap yang lapuk dapat roboh sewaktu-waktu, dan bentuk atap eksisting menyebabkan banyak terjadinya titik-titik kebocoran. Panjang overstek masih belum bisa melindungi area Lorong dari air hujan
