PEMERIKSAAN SAMBUNGAN LAS ALUMINIUM PADA STRUKTUR KERETA API RINGAN DENGAN METODE *NON-DESTRUCTIVE TEST*

Examination of Connection of Aluminum Welding on Light Rapid Transit Structure using Non-Destructive Test Method

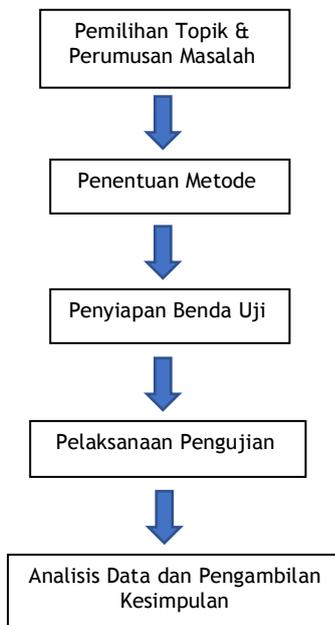
Penelitian dilakukan secara eksperimental yaitu dengan melakukan pemeriksaan visual dan melakukan pengujian tak merusak (NDT) terhadap sampel sambungan las aluminium dari struktur badan Kereta Api Ringan. Kegiatan penelitian ini secara ringkas dapat digambarkan tahapannya dalam diagram alir seperti pada gambar 2. Setelah ditentukan metode penelitian berikutnya dilakukan persiapan Benda Uji dan dilanjutkan dengan pengujian atau pemeriksaan terhadap beberapa Benda Uji. Setelah diperoleh hasil, maka dilakukan analisis terhadap data dan fenomena yang terjadi. Selanjutnya dilakukan perumusan dan pengambilan kesimpulan dari hasil penelitian.

Gambar 2 Diagram alir kegiatan penelitian

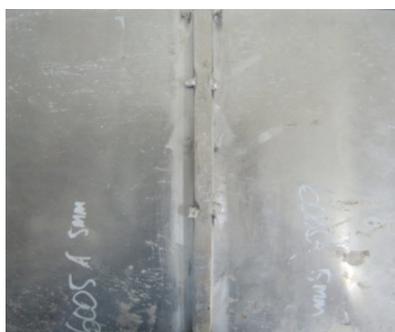
Gambar 3 Penerapan penetrasi penuh

Gambar 3 memperlihatkan dimana pada pengelasan benda uji telah diterapkan penetrasi penuh (*complete joint penetration*) dari satu sisi dengan bantuan *temporary backing plate*. Gambar 4 menunjukkan pemeriksaan visual dilakukan berikut dengan melakukan pengukuran tinggi lapisan penguat (*reinforcement layer / capping*) dan pemerataan penembusannya.

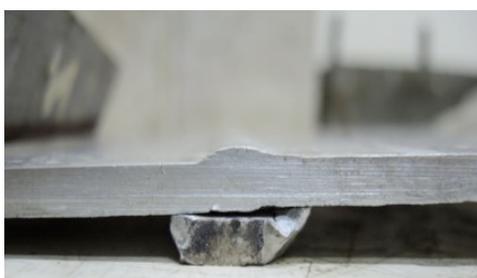
Gambar 4 Tinggi lapisan penguat

- 1) Pengelasan dikategorikan sebagai *Completely Joint Penetration* yaitu dimana pengelasan dilakukan dari satu sisi dengan menggunakan *backing plate* temporer (AWS, 2015);
- 2) Ketinggian *Reinforcement layer* terukur tidak lebih dari 2 mm (tabel 3).

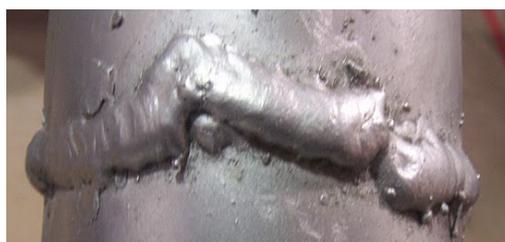
Gambar 5 Cacat pengelasan akibat kurang penyatuan logam pengisi dengan logam induk

Sementara gambar 5 memperlihatkan adanya resiko cacat pengelasan yang menggunakan metode *Gas Metal Arc Welding* (GMAW). Seringkali terjadi pengelasan terbentuk dengan penyatuan yang kurang sempurna dengan logam induk (*base metal*)nya. Pada gambar 6 ditunjukkan adanya resiko cacat pengelasan yang lain dari metode *Gas Metal Arc Welding* (GMAW), yaitu adanya pengelasan yang menyebabkan terjadinya pengikisan pada sisi-sisi logam las.

- 1) Persiapan kampuh yang baik. Pemotongan dan pembuatan sudut kampuh yang baik memudahkan juru las untuk mendapatkan penembusan yang merata;
- 2) Pemeriksaan visual dilakukan segera setelah pengelasan selesai dilakukan dan apabila terlihat suatu ketidaksesuaian minor dapat langsung dilakukan tindakan perbaikan.

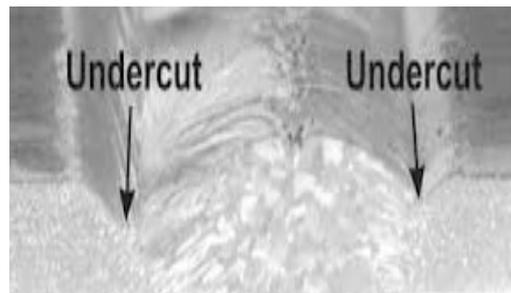
Gambar 6 Pengikisan sisi logam las
