# PENANGANAN PELESTARIAN BANGUNAN CAGAR BUDAYA MASJID AGUNG SANG CIPTA RASA CIREBON

## *SANG CIPTA RASA CIREBON'S GREAT MOSQUE CONSERVATION MANAGEMENT*

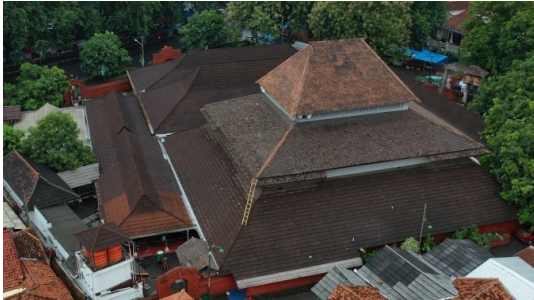
**Gambar 3**  
Tampak atap bangunan Masjid Sang Cipta Rasa (Sumber: hasil drone penulis, 2021).

Dibutuhkan kehati-hatian untuk mencapai titik-titik bangunan yang biasanya berada pada lokasi yang tinggi. Tidak hanya bagi keselamatan petugas, namun juga terhadap keselamatan material supaya tidak mengalami kerusakan akibat terinjak/ beban berat atau tertimpa peralatan pembersih akibat kelalaian atau kecelakaan kerja.

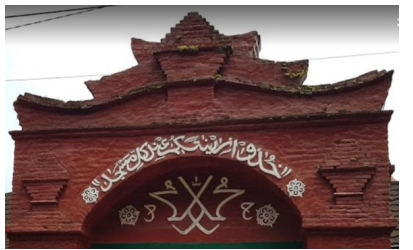
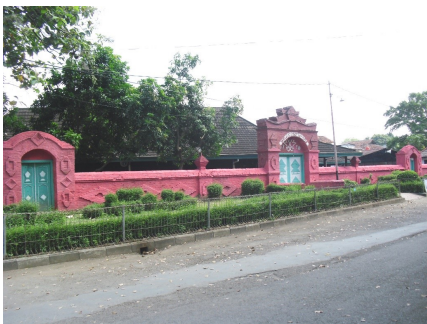
Tanaman liar dan lumut yang tumbuh di sela-sela batuan dinding seperti pada mahkota gapura pagar pembatas (Gambar 4). Tanaman liar seperti tunas beringin, pakis, rumput yang bijinya dibawa atau dibuang oleh burung atau

**Gambar 4**  
Mahkota pada gapura pintu masuk Masjid Sang Cipta Rasa (Sumber: dokumentasi penulis, 2021).

kotoran burung dan tumbuh di sela-sela batu dinding atau sedimen debu di dinding atau bidang atap. Tidak ada cara lain untuk menyelesaikan gangguan alami ini, sehingga harus dilakukan dengan cara yang ramah lingkungan juga, yaitu dengan pembersihan secara rutin pada bagian-bagian bangunan yang menjadi titik rawan kehadiran burung, sampah dedaunan, dan sedimentasi debu dengan menggunakan peralatan kebersihan yang tidak merusak permukaan material.

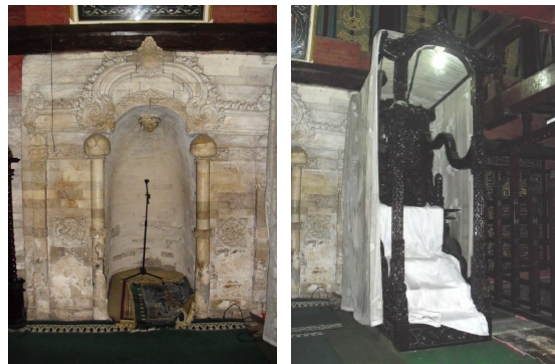
Dinding Mihrab dilapis batu marmer. Warna menguning pada dinding marmer disebabkan beberapa faktor terutama sentuhan tangan yang mengandung asam/ keringat/ minyak dan polusi udara. Beberapa bagian yang lain terlihat tidak bercahaya karena penumpukan lapisan debu dan polusi yang menahun. Perlu diperhatikan bahwa batu marmer adalah batu alam yang tidak dapat dibersihkan dengan bahan-bahan yang bersifat asam. Pembersihan dengan bahan pembersih mengandung asam akan merusak permukaan marmer.

**Gambar 5**  
Mihrab (kiri) dan Mimbar Masjid Agung Sang Cipta Rasa (kanan) (Sumber: dokumentasi penulis, 2021).

Pada Gambar 5 juga terlihat bekas pegangan tangan yang menyebabkan tampilan bercak di kiri kanan dinding rongga masuk. Pembersihan dapat dilakukan secara rutin dengan menggunakan air atau bahan pembersih cat yang tidak bersifat korosif. Selain pemeliharaan kebersihan, dapat juga tindakan

preventif dengan menempatkan tulisan peringatan untuk tidak menyentuh material bangunan karena sudah berusia sangat tua dan sensitif terhadap kerusakan. Upaya ini walaupun besar kemungkinan dilanggar bahkan ada unsur kesengajaan untuk menyentuh, namun sedikit banyak sebagai suatu cara pencegahan dan juga edukasi tentang perlakuan terhadap material bersejarah.

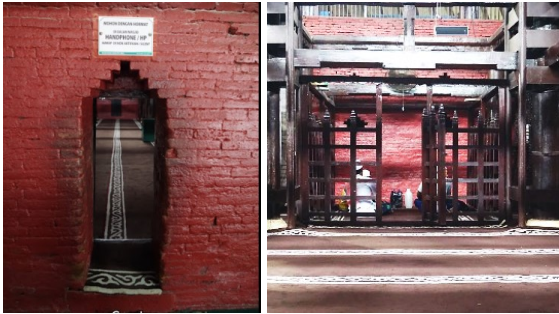
**Gambar 6**

Dinding batu bata yang dicat merah merupakan salah satu ciri warna bangunan masjid ini. Dalam pemeliharannya, seharusnya digunakan cat yang ramah bagi material bangunan berusia tua yang sangat sensitif. Terutama cat yang berpori sehingga material dapat “bernafas”. Masalah lapisan cat pada bangunan berusia tua yang mudah mengelupas adalah karena cat pelapis yang mengunci udara lembab, sehingga terjadi pengembunan di antara lapisan cat dan material di bawahnya baik itu plester semen atau kayu. Dampak terburuk tidak hanya lapisan cat yang mengelupas, namun terjadi kerusakan material yang mengalami korosif atau krosos.

**Dinding batu bata yang dicat merah** (Sumber: dokumentasi penulis, 2021).

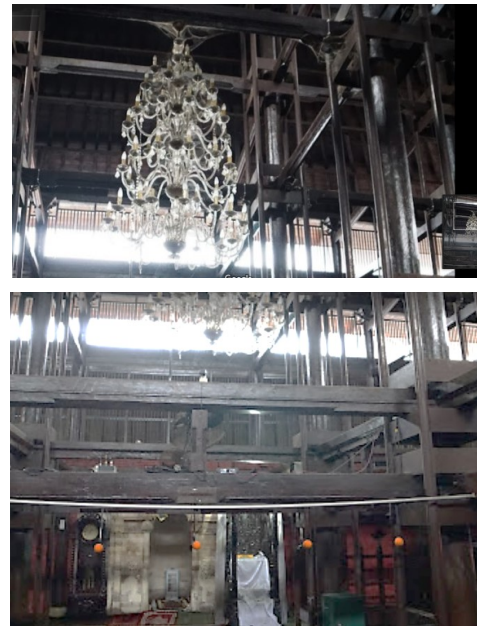
**Gambar 7**

**Jaringan elektrik yang terpasang pada kolom dan balok** (Sumber: dokumentasi penulis, 2021).

Kehadiran peralatan elektronik baru menimbulkan kebutuhan jaringan baru (Gambar 7). Kabel-kabel yang spontan, tidak saja menimbulkan masalah estetika, ketidak rapihan, namun juga paku-paku pengikat kabel yang dipaku ke kayu atau dinding telah merusak material tua bersejarah. Masalah yang dianggap sepele namun setiap lubang dapat menjadi jalan masuk bagi serangga perusak kayu atau “luka” bagi material yang secara lambat mengurangi kekuatan material.

Paku logam jelas akan berkarat dan menimbulkan korosif bagi material tempatnya dipaku. Jika terkena air akan menimbulkan bercak. Disarankan juga Penggunaan elemen baru seperti kabel, pipa, parapet yang berwarna serasi dengan material penempatannya. Tambalan-tambalan kepada dinding atau bagian batu bata yang keropos harus dengan material yang sama atau sifatnya sama. Jika penambalan atau penggantian material baru dilakukan secara sembarangan dapat menyebabkan perubahan keaslian penampilan, bahkan juga jika tidak menyatu dapat menyebabkan kropos yang semakin meluas.

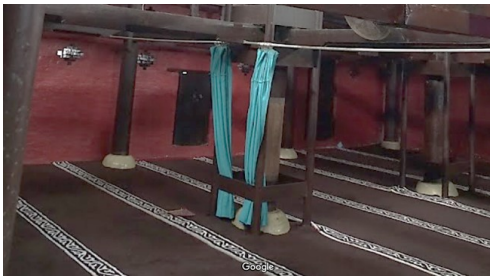
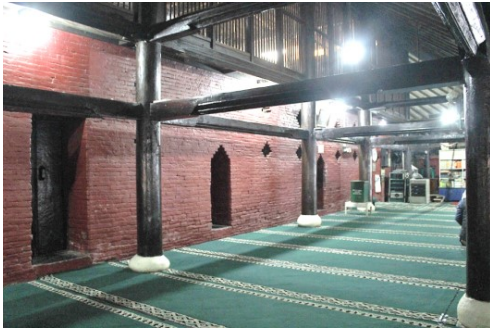
**Gambar 8**

**Elemen rawan korosif seperti sambungan dan bagian kaki kolom besi (Sumber: dokumentasi penulis, 2021).**

Mayoritas material Masjid Sang Cipta Rasa adalah kayu, dalam perkembangannya ditambahkan dengan material besi berupa kolom dan plat baja untuk penguat struktur (Gambar 8). Struktur tambahan plat dan baja galvanis dapat mengalami korosif, akibat tingkat kelembaban dan klimatologi wilayah yang berada dekat pantai. Masalah korosi yang terjadi pada elemen-elemen besi ini menjadi sangat penting karena perannya sebagai penunjang dan penguat konstruksi kayu bangunan. Oleh sebab itu harus terus dilakukan pemeriksaan rutin terhadap bagian-bagian rawan korosif seperti sambungan dan bagian kaki kolom atau pertemuan dengan lantai terutama di area yang memiliki kelembaban tinggi.

Perawatan bangunan bersejarah harus benar-benar memahami jenis material dan sifatnya. Material yang sudah berusia ratusan tahun tentu berbeda sifatnya dengan material yang sama yang baru, contohnya: batu bata jaman dulu memiliki sifat material yang berbeda dengan batu bata masa sekarang. Material bangunan lama yang mampu bertahan hingga saat ini karena material tersebut mampu beradaptasi dengan cuaca dan alam termasuk kekuatannya terhadap angin, gempa, getaran, dan lain-lain.
