# STUDI AWAL AKSESIBILITAS PEJALAN KAKI DAN PENYANDANG DISABILITAS PADA RUAS JALAN PONDOK CABE RAYA, TANGERANG SELATAN

*PRELIMINARY STUDY OF PEDESTRIAN AND DISABILITY ACCESSIBILITY ON PONDOK CABE RAYA ROAD, SOUTH TANGERANG.*

Listya Nindita<sup>(1)</sup>, Diptya Anggita<sup>(2)</sup>

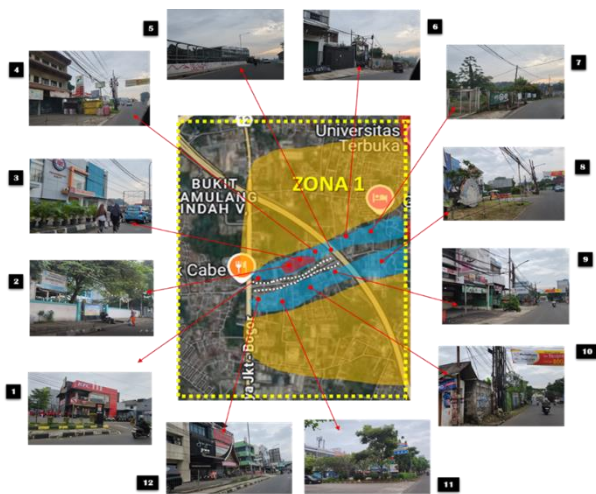
**Gambar 2.** Kondisi Eksisting Zona 1

Keberadaan trotoar pada zona ini relatif lebih banyak dibandingkan Zona 2, namun kualitas dan kontinuitasnya tidak seragam. Di beberapa segmen, seperti yang terlihat pada titik dokumentasi depan KFC (Foto 1), depan SDN Pondok Cabe Udik 01 (Foto 2), depan Kampus ITB Swadharma (Foto 3) dan depan Pertokoan Gaplek (Foto 12), trotoar sudah dilapisi paving atau beton dengan lebar yang memadai dan berada pada elevasi yang sesuai. Namun demikian, pada titik lain seperti di depan gerbang Upper House (Foto 6), dan di depan lahan kosong (Foto 7), trotoar tampak rusak, sempit,

tertutup kendaraan parkir, atau bahkan tidak tersedia sama sekali. Hal ini menimbulkan risiko bagi pejalan kaki, terutama penyandang disabilitas, karena harus berjalan di bahu jalan yang berbaur dengan arus kendaraan.

Elemen guiding block sebagai jalur pemandu untuk tunanetra belum tersedia di seluruh jalur pejalan kaki dalam zona ini. Tidak ditemukan elemen taktil yang terpasang sesuai standar untuk membantu mobilitas pengguna dengan keterbatasan penglihatan. Demikian pula, fasilitas ramp pada akses masuk bangunan atau jalur menyeberang tidak tampak tersedia, meskipun terdapat perbedaan elevasi di banyak titik. Perlintasan jalan (zebra cross) tersedia pada titik-titik padat seperti depan KFC (Foto 1) dan kawasan pertokoan, namun secara keseluruhan masih sangat terbatas dan tidak dilengkapi elemen pelengkap seperti lampu penyeberangan otomatis atau sinyal suara.

Dari aspek informasi dan keselamatan, tidak terlihat adanya rambu aksesibilitas yang menunjukkan fasilitas ramah disabilitas seperti jalur kursi roda atau prioritas penyandang disabilitas. Selain itu, tidak tersedia pula area istirahat atau bangku umum yang dapat digunakan oleh pejalan kaki. Jalur pedestrian di sepanjang zona ini tidak memiliki titik duduk atau ruang tunggu yang dirancang khusus. Kondisi drainase di sebagian besar titik berada dalam kondisi terbuka dan tidak tertutup rapi, yang berpotensi menciptakan bahaya bagi pengguna jalan, terutama saat hujan atau dalam kondisi kurang pencahayaan.

Elemen penerangan jalan tersedia di beberapa segmen, terutama di dekat area komersial dan fasilitas publik, namun distribusinya tidak merata. Hambatan fisik seperti tiang utilitas, papan reklame, pohon, dan kendaraan parkir mengganggu fungsi trotoar di sejumlah titik seperti yang terlihat di depan Pombensi Pamulang (Foto 4), di depan Pertokoan

seberang Pombensi Pamulang (Foto 9), dan di depan Lahan kosong (Foto 10), menghambat pergerakan pengguna jalan. Akses menuju fasilitas-fasilitas penting seperti sekolah, pertokoan, halte, dan kampus terbatas karena tidak disediakan ramp, guiding block, maupun jalur transisi yang ramah difabel. Selain itu, tidak tersedia informasi visual maupun auditori berupa papan peta, petunjuk arah, atau penanda berbasis suara yang dapat membantu mobilitas pengguna disabilitas.

Secara umum, Zona 1 memiliki lebih banyak segmen trotoar dibandingkan Zona 2, namun masih ditemukan banyak hambatan yang mengurangi tingkat aksesibilitas secara menyeluruh. Kurangnya integrasi elemen-elemen aksesibilitas utama seperti guiding block, ramp, rambu aksesibilitas, serta ketersediaan informasi menunjukkan bahwa ruas jalan ini belum sepenuhnya ramah terhadap pejalan kaki dan kelompok difabel. Diperlukan penanganan terpadu berbasis prinsip desain universal untuk meningkatkan kualitas ruang publik yang inklusif dan aman bagi seluruh pengguna jalan.

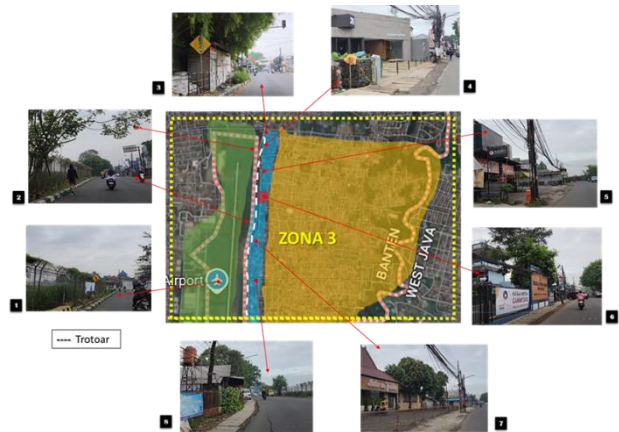
**Gambar 4.** Kondisi Eksisting Zona 3

Zona 3 yang berada pada bagian paling utara dari Ruas Jalan Pondok Cabe Raya didominasi oleh penggunaan lahan permukiman padat dengan beberapa fasilitas publik berskala kecil seperti sekolah dan tempat ibadah. Berdasarkan observasi visual yang dilakukan di lapangan ditemukan bahwa kondisi aksesibilitas di zona ini secara umum berada dalam kategori rendah dan belum mendukung mobilitas aman dan nyaman bagi pejalan kaki maupun penyandang disabilitas. Elemen trotoar hampir tidak tersedia di sebagian besar segmen jalan.

Pada Foto 1, 2, dan 8, terlihat jalur pejalan kaki menyatu langsung dengan badan jalan tanpa pembatas atau pemisah yang aman. Trotoar hanya tersedia di sisi sebelah kanan Jalan Raya Pondok Cabe raya, namun tidak memenuhi standar lebar dan kemiringan, serta terdapat permukaan yang tidak rata atau rusak. Elemen guiding block tidak ditemukan di seluruh jalur pedestrian dalam zona ini, mengindikasikan ketiadaan fasilitas penunjang mobilitas bagi penyandang disabilitas netra. Demikian pula, ramp aksesibilitas tidak tersedia di area depan fasilitas umum maupun pada transisi antar level jalan. Zebra cross hanya terdapat di titik-titik tertentu dan umumnya tidak dilengkapi lampu penyeberangan otomatis ataupun sinyal suara. Kondisi ini diperparah oleh minimnya marka jalan serta tidak adanya rambu aksesibilitas yang menunjukkan prioritas bagi penyandang disabilitas seperti yang terlihat pada Foto 2 dan 3.

Area istirahat atau bangku umum tidak ditemukan di sepanjang Zona 3, sehingga tidak tersedia fasilitas pendukung bagi pejalan kaki yang

memerlukan jeda atau tempat berteduh, terutama bagi lansia dan difabel. Kondisi drainase sebagian besar berupa saluran terbuka yang tidak tertutup rapat dan dapat menjadi potensi bahaya bagi pengguna Jalan, seperti yang terlihat pada foto 5 dan 6. Penerangan jalan terpasang di beberapa titik, namun distribusinya tidak merata, yang berisiko terhadap keselamatan pengguna pada malam hari. Hambatan fisik berupa kabel listrik rendah, tiang utilitas, serta kendaraan yang parkir di badan jalan seperti pada foto 3, 6, dan 7, sehingga mengganggu kenyamanan dan keselamatan pejalan kaki. Akses menuju fasilitas umum seperti sekolah atau rumah ibadah juga tidak dilengkapi elemen aksesibilitas minimum, seperti ramp atau jalur pemandu. Informasi penunjuk arah atau petunjuk visual lainnya untuk membantu orientasi pengguna jalan tidak tersedia di zona ini. Secara keseluruhan, dapat disimpulkan bahwa kondisi 10 elemen aksesibilitas di Zona 3 menunjukkan minimnya implementasi prinsip desain universal dan kurangnya perhatian terhadap hak mobilitas kelompok rentan dalam ruang publik. Zona ini sangat memerlukan intervensi perencanaan ulang terhadap jalur pejalan kaki guna mewujudkan sistem transportasi yang lebih inklusif, aman, dan berkeadilan.
