UPAYA PENINGKATAN KESELAMATAN PADA LOKASI RAWAN KECELAKAAN DI RUAS JALAN KOTA PEKANBARU

(Safety Improvement For Blackspot Area In Pekanbaru City)

Benny Hamdi Rhoma Putra¹, Doni Rinaldi Basri¹

¹Program Studi Teknik Sipil Universitas Abdurrab

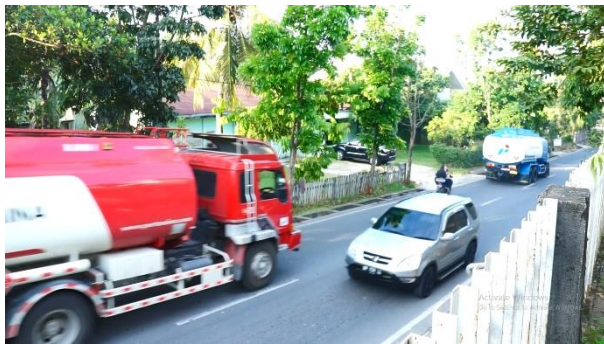
Gambar 2. Jl. Hangtuh Km 1-2

Jalan Hangtuh merupakan jalan dengan tipe 2/2 UD atau dua lajur dua arah tan pa median. Jalan ini juga dilewati oleh Transmetro Pekanbaru dan angkot Jurusan Pintu Angin.

Setelah didapatkan lokasi *blackspot*, selanjutnya dilakukan kajian terhadap data kecelakaan, survey konflik lalu lintas, dan survey permasalahan keselamatan. Dari survey konflik lalu lintas didapatkan konflik dominan yang terjadi pada lokasi *blackspot*. Sedangkan dari survey permasalahan keselamatan diketahui potensi bahaya (*hazard*) pada lokasi. Lokasi penelitian ini disajikan pada Gambar 2.

- Why:** Penyebab terjadinya kecelakaan didominasi oleh faktor manusia atau pengemudi. Namun faktor jalan turut memberikan andil terjadinya kecelakaan. Kondisi geometrik berupa turunan/tanjakan membuat pengemudi harus hati hati. Selanjutnya ada *Bottle neck* pada persimpangan dilokasi penelitian mengakibatkan tingginya angka konflik lalu lintas.

Kondisi lokasi penelitian ini memiliki kemiringan memanjang yang tidak landai yaitu sebesar 2,38%. Hasil analisis konflik lalu lintas yang telah dilakukan pada lokasi ini, diketahui bahwa konflik lalu lintas dominan adalah melambat searah dan pindah lajur. Kondisi kendaraan yang terlibat dalam konflik melambat searah dikarekan tingginya kecepatan kendaraan sehingga ketika muncul halangan, maka pengendara seketika akan melakukan pengereman dan membahayakan pengendara lain. Selanjutnya, konflik pindah lajur terjadi ketika kendaraan kedua berusaha memotong kendaraan pertama dan terlibat konflik dengan kendaraan dari arah lawan. Berdasarkan data kuisisioner, lokasi pada malam hari sangat gelap tanpa PJU. Rekomendasi penanganan pada lokasi ini adalah:

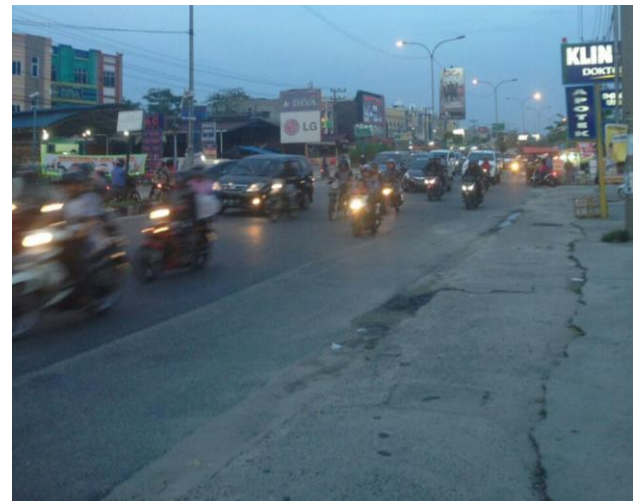
Gambar 2. Jl. HR Subrantas Km 3-4

Jalan Hr. Subrantas merupakan jalan dengan status jalan Provinsi. Tipe jalan ini adalah 4/2 D, yaitu 4 lajur 2 arah dengan median. Guna lahan disepanjang lokasi penelitian ini adalah berupa kawasan komersil dimana terdapat banyak ruko dan perkantoran.

Gambaran lokasi penelitian Jl HR. Subrantas KM 3-4 ditampilkan pada gambar 2 berikut.

- kerusakan pada perkerasan. Kerusakan berupa terbentuk Alur atau *rutting*. Rutting merupakan deformasi permukaan perkerasan aspal kearah memanjang pada lintasan roda kendaraan. selainitu di beberapa segmen bahu jalan juga mengalami *crack* dan berlubang
- e. Permasalahan lainnya adalah banyaknya Pedagang Kaki Lima (PKL) di sepanjang lokasi. PKL berjualan di bahu jalan sehingga dapat menurunkan kinerja ruas jalan dan mempertinggi probabilitas terjadinya kecelakaan
 - f. Konflik pengemudi dan pejalan kaki terpantau tinggi. Banyak aktivitas pejalan kaki yang menyeberang dan terlibat konflik dengan pengendara.

Berdasarkan data kecelakaan yang diperoleh, tipe kecelakaan dominan terjadi pada lokasi ini adalah tabrakan dengan objek diam, kendaraan searah dan kecelakaan tunggal. Kecelekaan tipe ini terjadi karena tingginya kecepatan kendaraan dan kurang hati hatinya pengendara. Kondisi perkerasan di beberapa titik rusak, seperti retak, berlubang, bahkan terbentuknya Alur atau *Rutting*. Permasalahan lain berupa banyaknya PKL yang berjualan di bahu jalan dan banyak aktivitas pejalan kaki yang menyeberang. Rekomendasi penanganan pada lokasi ini adalah sebagai berikut;

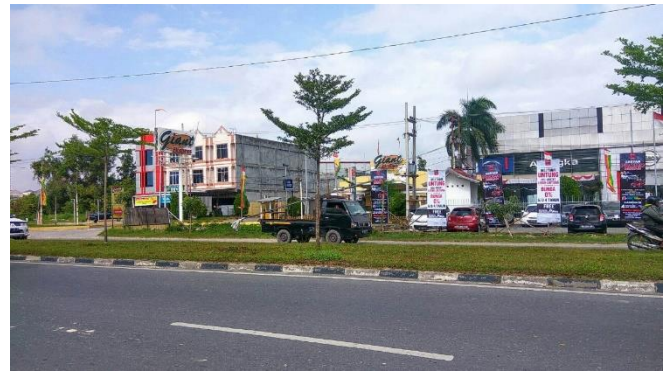
Gambar 3. Jl. Sukarno Hatta KM 1-2

Jalan Sukarno Hatta merupakan jalan kolektor sekunder dengan tipe jalan 4 lajur 2 arah dipisahkan median. Lebar jalan 7 meter tiap arah dengan tipe perkerasan lentur. Lebar bahu 1,5 meter diperkeras. Jalan ini dilewati oleh Angkot dan Bus TMP selain mobil penumpang dan sepeda motor.

Gambaran Lokasi Jl. Sukarno Hatta disajikan pada Gambar 3 berikut.

Lokasi ini memiliki kondisi perkerasan dan geometrik jalan yang baik. Tipe kecelakaan yang sering terjadi akibat tingginya kecepatan kendaraan ketika melintasi segmen jalan ini adalah tabrak depan belakang. Dari hasil survei lokasi dan kuisioner, banyak ditemukan pengendara yang melawan arus untuk mempersingkat
