Analisis Kualitas *Blade Rotor Turbin Uap* dengan Metode NDT *Penetrant Testing*

¹Program Studi Magister Teknik Mesin, Universitas Pancasila, Jakarta

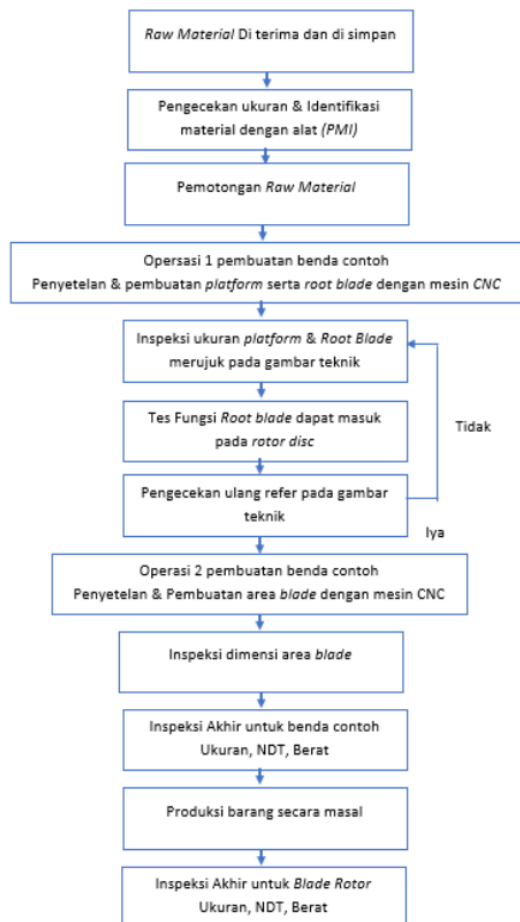
Gambar 2 Alur Pembuatan *Blade Rotor*

Tahapan pembuatan *Blade Rotor* ditunjukkan pada Gambar 2 menjelaskan tahap demi tahap proses pembuatan *Blade Rotor* seperti:

Maka dari itu didapatkan hasil bahwa harus adanya tambahan dalam tahapan dalam proses pembuatan *Blade Rotor* yaitu *polishing* Seperti pada Gambar 15 setelah proses NDT apabila ditemukan adanya *nonrelevant indication* seperti yang ditunjukkan pada Gambar 12.

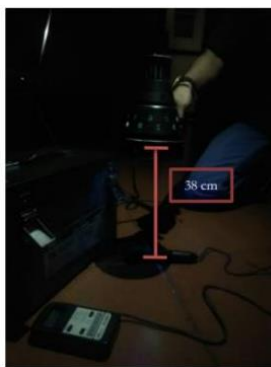
Gambar 4 Pengujian *Black Light*

- Pengecekan *UV-Light (Black Light)* Dalam pengujian menggunakan Tipe 1 dibutuhkan Langkah ini dalam pengecekan *UV light* ini dibutuhkan untuk memastikan nilai intensitas cahaya dari alat minimal 1000 $\mu\text{W}/\text{cm}^2$ sesuai yang tertuang dalam ASTM E-165. Dan setelah dilakukan pengujian *black light*, didapatkan hasil intensitas cahaya pada *UV light* sebesar 1570 $\mu\text{W}/\text{cm}^2$ seperti pada Gambar 4 Yang artinya *UV Light* dapat digunakan dalam proses pengujian tipe 1 *Fluorescent Dye*.

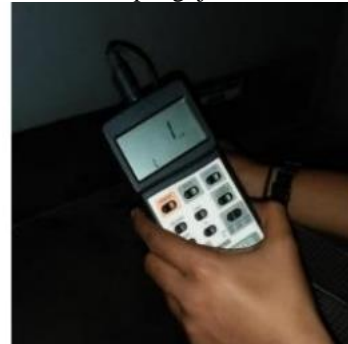
Gambar 5 Pengujian *Ambient Light*

- Pengecekan *Ambient Light* Dalam pengujian menggunakan tipe 1 juga selain mengecek *Black light* maka diharuskan mengecek terlebih dahulu *ambient light* atau dengan kata lain mengetes seberapa banyak atau seberapa besar nilai intensitas cahaya putih yang ada dalam ruangan gelap sesuai dengan ketentuan pada ASTM E-165 tidak boleh melebihi dari 21,5 lx atau 2 fc, karena dampaknya apabila nilainya lebih besar dari yang ditentukan, akan menyulitkan dalam proses pengecekan menggunakan tipe 1. Pada pengujian kali ini di dapatkan hasil *ambient light* atau intensitas

cahaya berwarna putih dalam ruangan gelap sebesar 1 lx seperti yang ditunjukkan pada Gambar 5 yang artinya ruangan gelap ini cocok untuk dilakukan pengujian

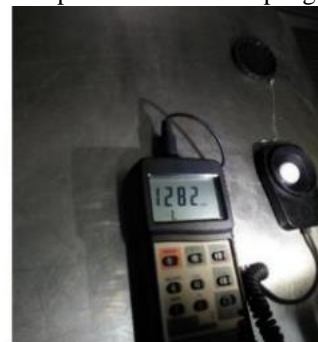
Gambar 6 Pengujian *White Light*

- Pengecekan *White Light* ini dilakukan untuk menunjang pengujian menggunakan tipe 2 karena sesuai yang tertuang dalam ASTM E-165 bahwa suatu ruangan yang akan digunakan untuk pengujian tipe 2 harus memiliki nilai *white light* minimum sebesar 1000 lx agar mampu memberikan cahaya yang optimal untuk melihat hasil dari pengujian. Pada pengujian kali ini, didapatkan nilai *white light* sebesar 1282 lx seperti yang ditunjukkan pada Gambar 6, yang artinya intensitas lampu putih mencukupi untuk dilakukan pengujian Tipe 2

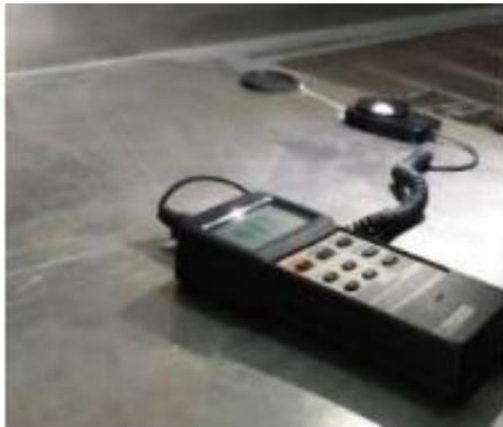
Gambar 7 Pengecekan Ambient White Light

- Pengecekan *Ambient White Light* Pengecekan ini bertujuan untuk melihat seberapa nilai cahaya normal yang digunakan dalam pengujian, dengan hasil pengujian didapatkan nilai 431 lx seperti pada Gambar 3.11.

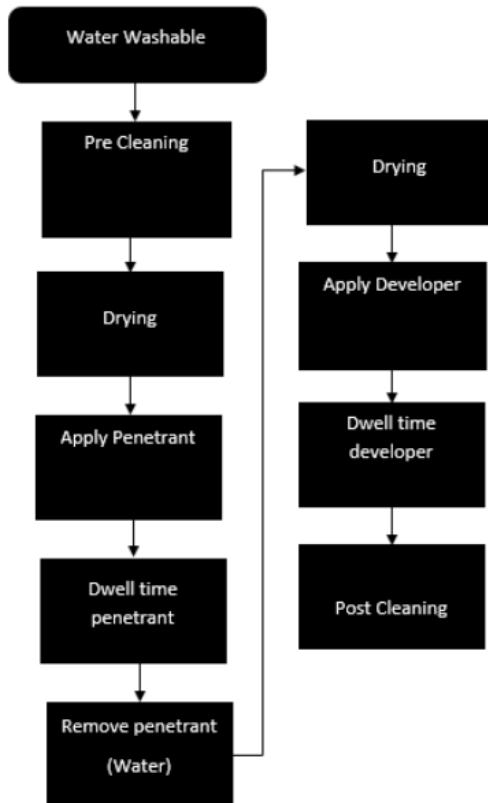
Gambar 8 Alur Pengujian Metode A

Lalu masuk kedalam tahapan pengujian menggunakan Pada Gambar 8 untuk Metode A dan Gambar 9 untuk Metode C untuk Tipe 1 dan Tipe 2 [13].

- Pembersihan benda uji sebelum pengujian Ini merupakan tahapan awal yang harus dilakukan sebelum proses inspeksi benar benar dimulai, hal ini perlu diperhatikan dalam pemilihan metodenya dilihat dari seberapa kotor dan jenis kotoran apa yang menempel pada benda uji, Pembersihan awal ini menentukan cairan penetrant dapat masuk dengan baik atau tidak.

- Pembersihan Cairan Penetrant Pembersihan cairan penetrant pada proses ini menggunakan metode A yaitu *Water Washable* pembersihan ini dilakukan dengan cara menyemprotkan air untuk tipe A yang tekanan dan sudut nya sesuai dengan yang di syarat kan oleh standar, pembersihan cairan ini harus benar benar dipastikan benar agar benda uji benar benar bersih yang membuat tahapan selanjutnya menjadi baik tanpa kendala serta harus dilakukan secara hati hati agar cairan yang telah 35 masuk kedalam diskontinuitas tidak ikut terbuang dan untuk metode C *Solvent Removable*, dilakukan dengan cara menyemprotkan cairan solvent kepada benda uji.

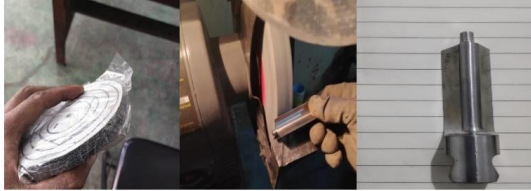
Gambar 13 Proses pemolesan

penghalusan tanpa mengurangi dimensi *Blade Rotor* dan setelah dilakukan *polishing* dengan *wool wheel* seperti pada Gambar 13 maka dilakukan kembali proses pengujian NDT dan didapatkan hasil yang baik dan lolos kriteria sesuai yang tertera pada Gambar 3.

Adapun proses *polishing* ini dilakukan untuk bagian yang terdapat non relevant indication dengan menggunakan *wool wheel* yang di pasangakan pada mesin gerinda, dengan kecepatan keliling roda gerinda seperti yang dijelaskan pada Persamaan 1 [14]

$$POS = n \times \frac{\pi \cdot d}{1000 \cdot 60} \quad m/s$$

$$POS = 2850 \times \frac{22}{7} \cdot \frac{200}{1000 \cdot 60} \quad m/s$$

$$POS = 29,85 \text{ m/s}$$
