ANALISIS KERUSAKAN JALAN MENGGUNAKAN METODE *INTERNATIONAL ROUGHNESS INDEX*

Studi Kasus pada Ruas Jalan Tol Gempol – Pasuruan Jalur A KM 776+000 sampai dengan 810+000

Syarifah Rafizma Saadah¹, Imam Hagni Puspito¹

¹Program Studi Teknik Sipil, Universitas Pancasila, Indonesia

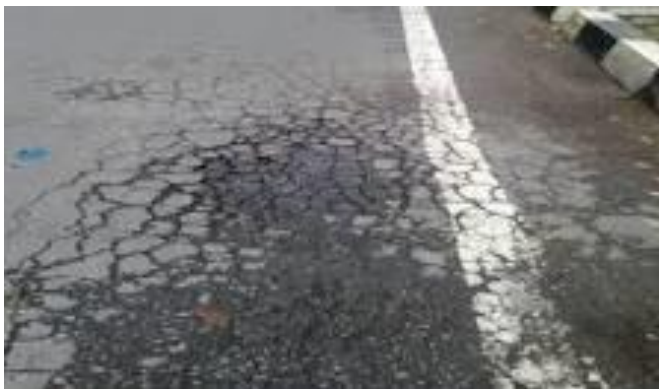
Bahan perkerasan yang kurang stabil di bawah lapisan perkerasan atau keadaan saturasi air lapisan pondasi dalam (air tanah baik) adalah penyebab retakan ini.

Gambar 1. Retak Buaya [11]

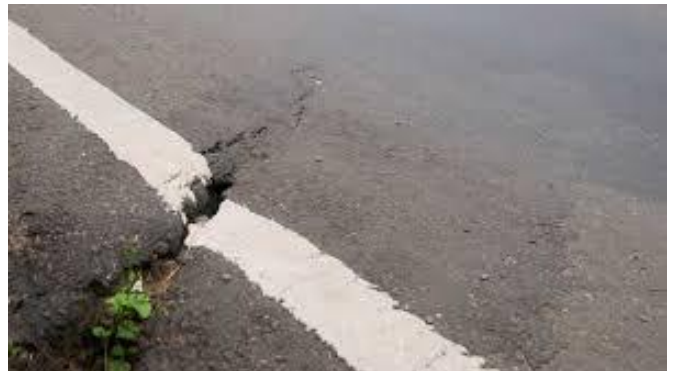
Celah memanjang pada perkerasan jalan. Retakan ini memiliki banyak celah yang membentuk paralel. Hal ini disebabkan perbedaan kekuatan/daya dukung perkerasan pada jalan pelebaran dengan jalan lama.

Gambar 2. Retak Melintang [12]

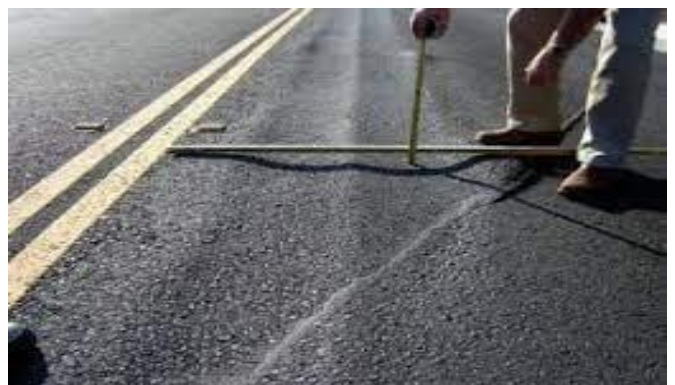
Air hujan statis yang jatuh di permukaan jalan dan menjadi alur, sehingga dapat membuat permukaan jalan muncul retakan dan akhirnya menyebabkan ketidaknyamanan berkendara. Hal ini karena lapisan perkerasan kurang padat, yang menyebabkan lebih

banyak pemadatan akibat beban lalu lintas yang konstan pada lintasan roda.

Gambar 3. Alur (*Rutting*) [13]

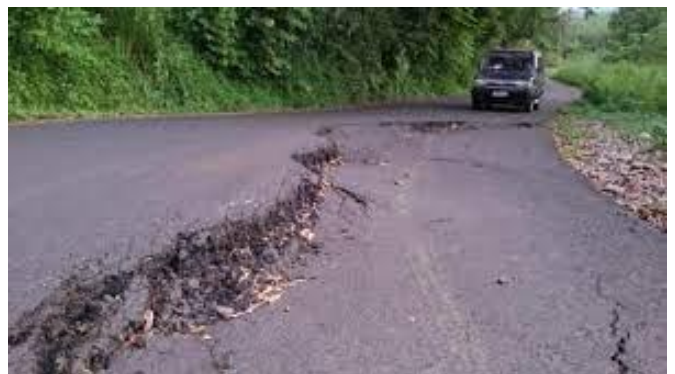
Kerusakan yang biasanya ditunjukkan dengan menurunnya permukaan jalan dan sedikit retakan. Air yang tergenang menunjukkan bahwa jalan itu ambblas, penyebab utamanya adalah lebihnya beban kendaraan yang lewat dari sebuah perencanaan awal ataupun kondisi tanah dasar yang mengalami penurunan.

Gambar 4. Ambblas [14]
