ANALISIS PENILAIAN KONDISI JEMBATAN SEI. LALAK II MENGGUNAKAN FRACTURE CRITICAL MEMBER

(Assessment Analysis Of The Condition Of The Sei. Lalak Ii Bridge Uses Fracture Critical Member)

Widya Apriani¹, Setiawan¹, Virgo Trisep Haris¹

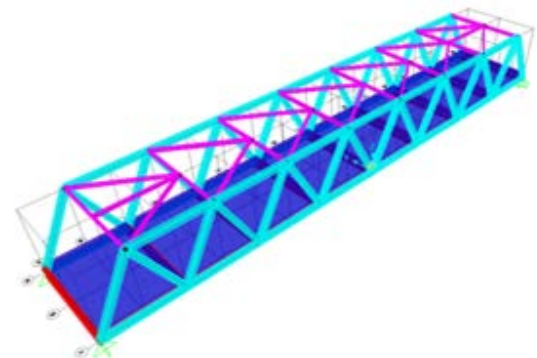
Gambar 1. Gambar 3D geometri jembatan Sei. Lalak II pada SAP 2000

- 2) Tahap pemodelan struktur dan analisa struktur, dengan melakukan pemodelan struktur, nantinya di peroleh modeshape dari struktur dengan model 3d. Untuk melakukan pemodelan dan analisa struktur dibutuhkan data gambar teknis jembatan dilapangan yang kemudian dilakukan pemodelan dengan software aplikasi SAP2000. Tujuan dari pemodelan dan analisa bertujuan untuk menentukan batang kritis jembatan rangka baja yang termasuk komponen dari FCM. Pemodelan dan analisa struktur jembatan Sei. Lalak II ini mengacu pada Standar Nasional Indonesia (SNI) 1725:2016 tentang Standar Pembebanan untuk Jembatan. Pemodelan struktur jembatan untuk mengetahui batang kritis FCM dan rasio tegangan yang terjadi sesuai dengan kondisi lapangan. Hasil pemodelan struktur dari jembatan Sei. Lalak II dapat dilihat pada Gambar 1.

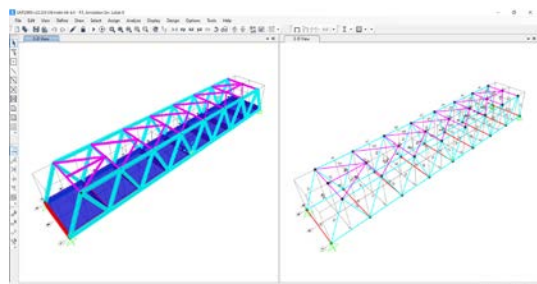
Gambar 11. Pemodelan 3D jembatan Sei. Lalak II pada SAP 2000

Pemodelan struktur jembatan untuk mengetahui batang kritis FCM dan rasio tegangan yang terjadi sesuai dengan kondisi lapangan. Untuk melakukan pemodelan struktur aplikasi yang digunakan adalah SAP 2000 versi 22.0.0. Hasil pemodelan struktur dari jembatan Sei. Lalak II dapat dilihat pada gambar 11.

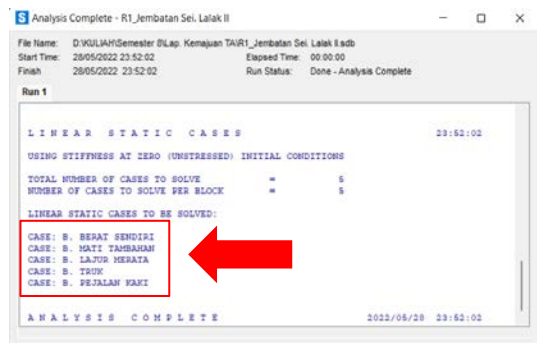
Gambar 12. Hasil Input Pembebanan Jembatan Sei. Lalak II pada SAP 2000

Dalam penginputan beban pada aplikasi SAP 2000 untuk jembatan Sei. Lalak II mengikuti pedoman SNI 1725:2016 pembebanan untuk jembatan. Setelah semua pemodelan struktur, material dan pembebanan diinput pada aplikasi SAP 2000, hasil dari running pembebanan jembatan dapat dilihat pada gambar 12.

Dapat dilihat dari gambar 11 pembebanan berdasarkan SNI 1725:2016 sudah berhasil dilakukan penginputan beban diantaranya beban berat sendiri, beban mati tambahan, beban lajur merata, beban truk, dan beban pejalan kaki.
