## **PERENCANAAN BANGUNAN KLINIK PASCA GEMPA CIANJUR (STUDI KASUS: KLINIK BIDAN KELURAHAN CIBULAKAN, KAB. CIANJUR)**

<sup>1</sup>Program Studi Teknik Sipil, Fakultas Teknik, Universitas Pancasila, Jakarta

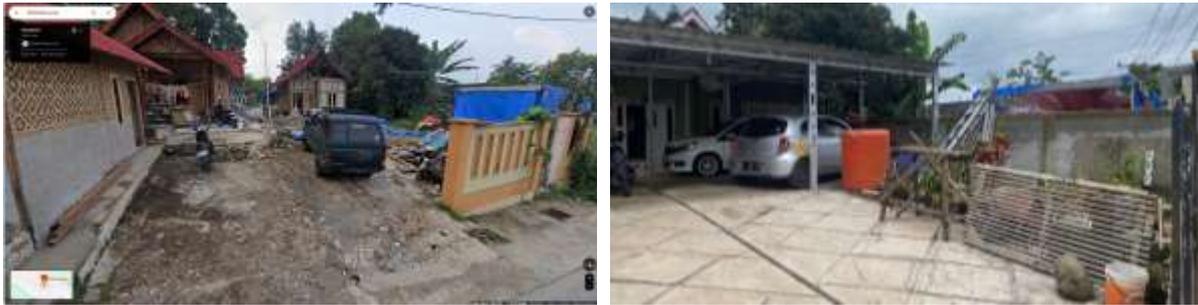
Gambar 1. Kondisi Rumah Klinik Bidan Saat Gempa (2022) dan Kondisi Saat ini (2024)

Gambar berikut (kiri) memperlihatkan lokasi Bidan Imas yang hancur akibat bencana gempa 2022. Sementara gambar sebelah kanan memperlihatkan lokasi Bidan Imas di tahun 2023 setelah mendapatkan bantuan dari berbagai pihak yang mendirikan rumah pasca gempa. Dari gambar berikut dapat dilihat bahwa klinik Bidan Imas masih belum rapi, masih banyak rongsoan, dan aktivitas bidan masih menggunakan rumah di bagian belakang.

Salah satu lokasi yang terkena bencana adalah Bidan Imas yang berlokasi di Jalan Koleberes, Kelurahan Cibulakan. Pada saat terjadi bencana seluruh bangunan klinik beserta rumah mengalami kerusakan berat sampai roboh total. Hal ini menyebabkan aktivitas kegiatan medis berhenti total. Meski demikian, warga yang mengalami luka-luka akibat bencana berkumpul di Bidan Imas sebagai tempat pertolongan pertama pasca terjadinya gempa. Hal ini

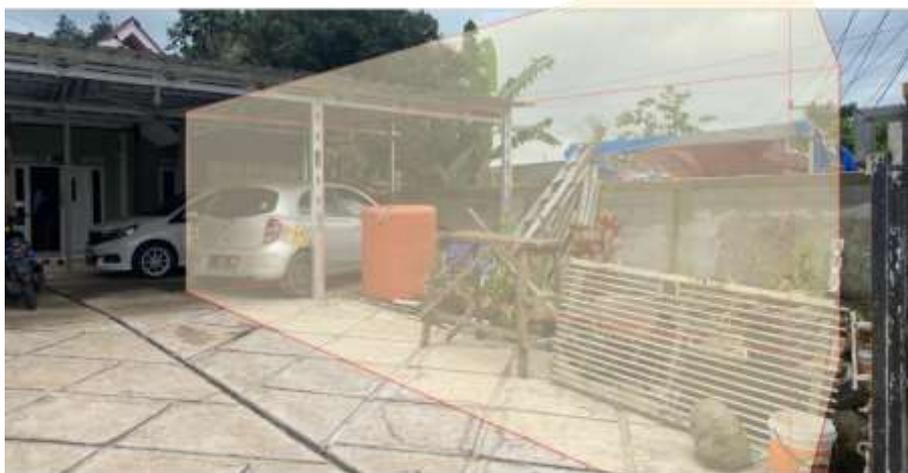
Gambar 2. Rencana Bangunan Klinik Bidan di Lokasi Studi Kasus (2024)

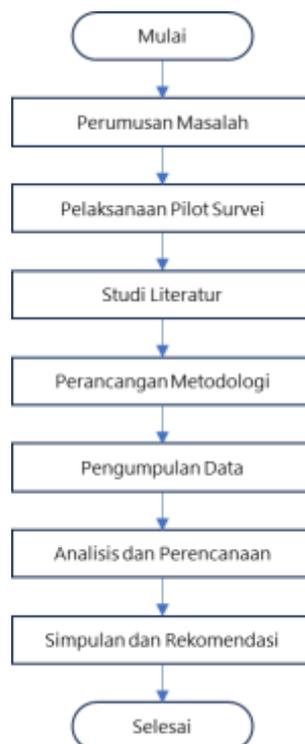
Gambar 4. Bagan Alir Pelaksanaan Kegiatan

Proses dan tahapan pelaksanaan kegiatan dapat dilihat pada bagan alir berikut:

1. Perumusan masalah, pada tahap ini dilakukan koordinasi dengan pemangku kepentingan yang terlibat dalam pelaksanaan kegiatan di Desa Cibulakan, termasuk di dalamnya para warga termasuk pak RT dan bidan setempat dalam rangka pemetaan masalah di lapangan.

2. Pelaksanaan pilot survei, setelah diperoleh informasi yang cukup terkait permasalahan yang ada dan diputuskannya masalah yang akan diangkat menjadi penelitian, maka selanjutnya dilakukan pilot survei dalam rangka menggali informasi yang lebih dalam terkait pemecahan masalah yang dapat diambil untuk diterapkan di lapangan.

3. Studi literatur, setelah diperoleh alternatif pemecahan masalah yang akan diterapkan, maka dilakukan penelusuran pustaka dan literatur terkait untuk melihat rekam jejak penelitian terdahulu termasuk metodologi dan pelaksanaan di lapangan yang paling sesuai untuk diterapkan.

4. Perancangan metodologi, setelah rumusan masalah, rencana solusi pemecahan masalah, dan studi pustaka selesai dilakukan, selanjutnya adalah perancangan metodologi kegiatan penelitian. Hal ini termasuk menyusun jadwal pelaksanaan pengumpulan data, analisis data dan penyampaian hasil rekomendasi.

5. Pengumpulan data, setelah metodologi selesai dirancang, maka tahap selanjutnya adalah pelaksanaan pengumpulan data dengan mengunjungi kembali lokasi rencana pembangunan klinik bidan. Adapun data primer yang dibutuhkan untuk analisis antara lain, pengecekan kondisi tapak, dokumentasi area tapak, pengukuran dimensi bangunan/ area, perencanaan fungsi bangunan. Untuk metode pengumpulan data dilakukan dengan

6. Analisis dan perencanaan, analisis akan dilakukan dengan melihat kondisi lokasi tapak eksisting dan perencanaan bangunan dengan mempertimbangkan standar dan aturan yang dikeluarkan oleh pemerintah. Tidak lupa dalam analisis juga mempertimbangkan kondisi wilayah setempat yang rawan terjadi bencana alam khususnya gempa bumi. Hasil desain kemudian diperiksa oleh 2 orang pakar ahli struktur bangunan dengan pengalaman  $\pm 10$  tahun di bidang konstruksi bangunan untuk daerah rawan bencana gempa bumi.
7. Simpulan dan rekomendasi, berupa uraian simpulan dari hasil penelitian dan termasuk rekomendasi yang dapat diberikan untuk pelaksanaan di lapangan maupun untuk kebutuhan penelitian selanjutnya.

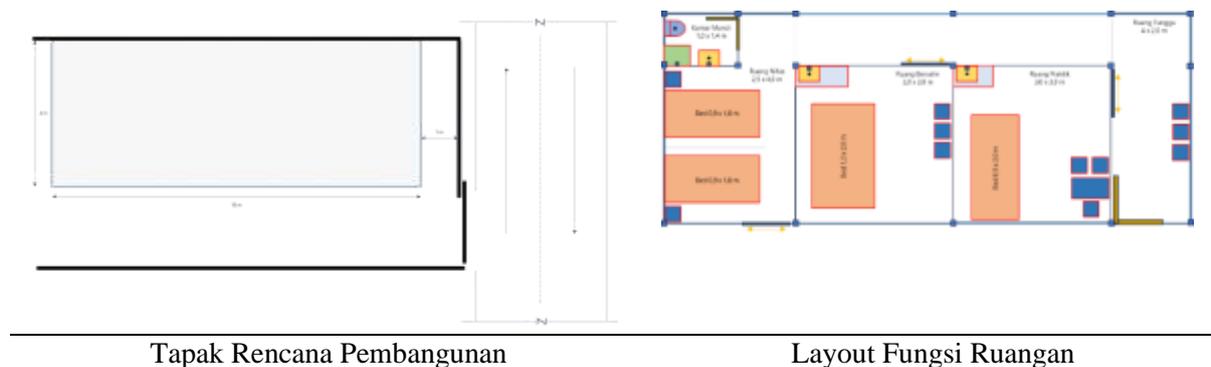
Gambar 5. Rencana Tapak dan Fungsi Ruangan

Selain itu, dengan ukuran bangunan yang relatif kecil dan tuntutan untuk dimasukkannya berbagai jenis fungsi ruang menyebabkan ukuran ruangan menjadi cukup sempit dan terbatas. Untuk mengakalinya, maka penggunaan material dinding dari bata, batako, maupun hebel, tidak disarankan. Sebagai gantinya, digunakan GRC board dengan ketebalan 8 mm untuk memberikan kesan lega dan lebih luas. Selain itu GRC board sudah banyak dimanfaatkan sebagai material dinding yang cukup kokoh dan ringan. Kelemahan dinding ini adalah tidak bisa dipakai untuk menggantung aksesoris ruangan.

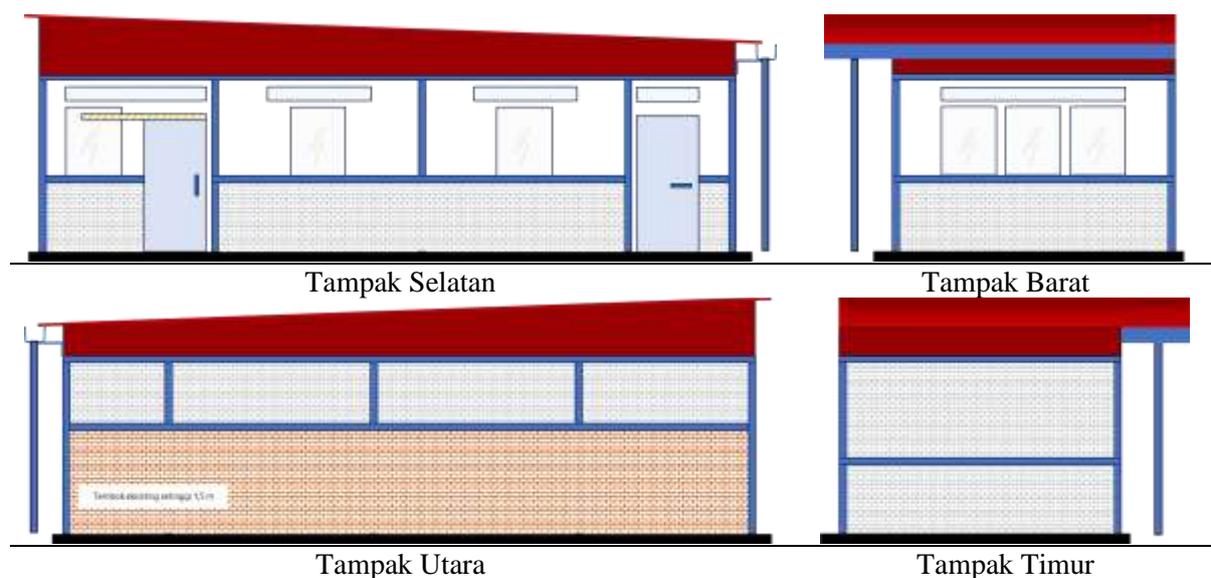
Gambar 6. Rencana Tampak Bangunan

Desain bangunan klinik bidan mengambil filosofi rumah tahan gempa yang didirikan di wilayah rawan bencana gempa. Salah satu konsep bangunan yang harus diaplikasikan di daerah rawan bencana gempa adalah material struktur bangunan yang relatif ringan daripada material pada umumnya, namun tetap memiliki kekuatan yang cukup. Oleh karena itu dalam rancangan bangunan klinik akan menggunakan material struktur berbahan baja ringan. Selain itu penggunaan dinding hebel direncanakan hanya setinggi 1 m dari permukaan lantai, dan sisanya menggunakan GRC board setinggi 2 m. selain itu untuk rangka plafond akan

menggunakan baja ringan, dan material plafond dari GRC board. Baik dinding maupun plafond memiliki bobot yang jauh lebih ringan ketimbang material yang umumnya digunakan di lokasi tersebut sebelum terjadinya gempa bumi, yaitu dinding bata merah ataupun batako dan rangka plafond dari kayu. Adapun jika terjadi bencana, maka bobot material yang jatuh tersebut dapat menimbulkan cedera yang serius pada penghuni rumah di dalamnya.

Berlanjut ke bagian atas, rangka atap, digunakan baja ringan dan penutup atap dari jenis spandek. Ke dua material ini juga memiliki bobot yang sangat jauh lebih ringan ketimbang rangka atap kayu yang ditambah kasau dan reng, serta jenis atap keramik dengan bobot mencapai 40 kg/ m<sup>2</sup> ditambah berat kayu kasau dan reng, serta kayu rangka atap. Oleh karena itu material-material ini ketika jatuh menimpa penghuni rumah, akan menyebabkan cedera yang serius dan dapat menyebabkan kematian.

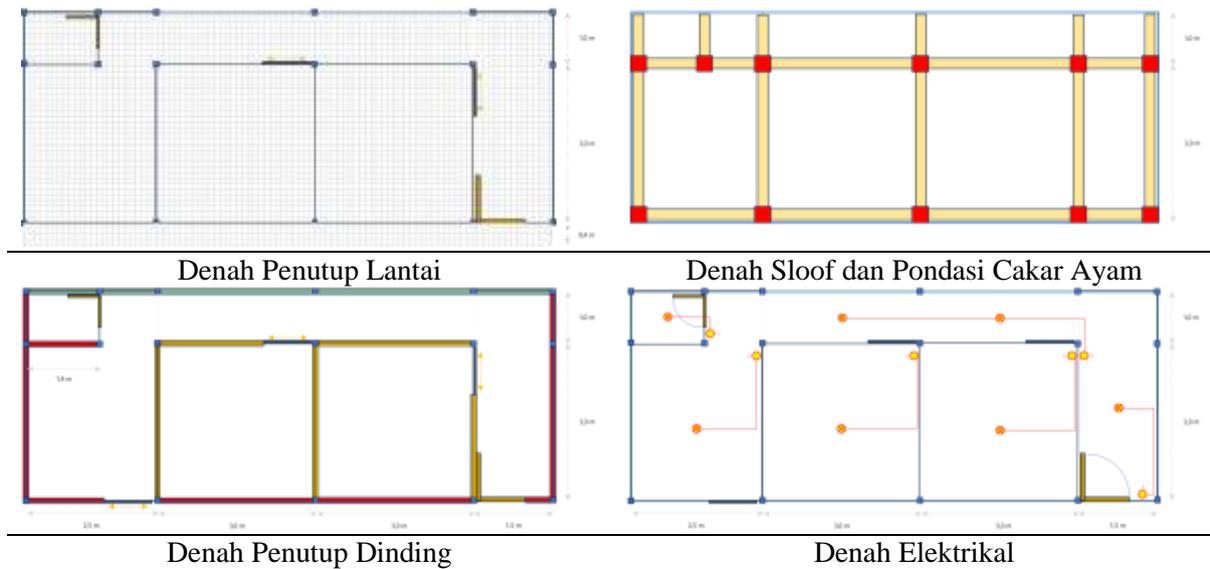
Gambar 7. Rencana Denah Bangunan

Pondasi cakar ayam berukuran 30.30 cm, mutu beton K175; Sloof beton bertulang berukuran 20.20 dengan besi  $\varnothing$  8mm, mutu beton K175; Kolom baja ringan dengan profil C75.35.1 mm dipasang double dan ditambah stiffner (pengaku); Balok baja ringan dengan profil C75.35.1 mm dipasang single dan ditambah stiffner; Rangka atap baja ringan dengan profil C75.35.0,6 mm dipasang single dan ditambah stiffner; Penutup atap spandek pasir gelombang.

Penutup dinding hebel (elevasi 0,00 – 1,00 m) dengan mortar hebel, plester dan aci; Penutup dinding GRC board 8 mm (elevasi 1,00 – 3,00 m) dengan compound GRC; Plafond GRC board 8 mm dengan compound GRC; Penutup lantai keramik putih 40.40 sesuai ketersediaan di toko material terdekat; Cat interior sesuai ketersediaan di toko material terdekat; Cat eksterior sesuai ketersediaan di toko material terdekat.

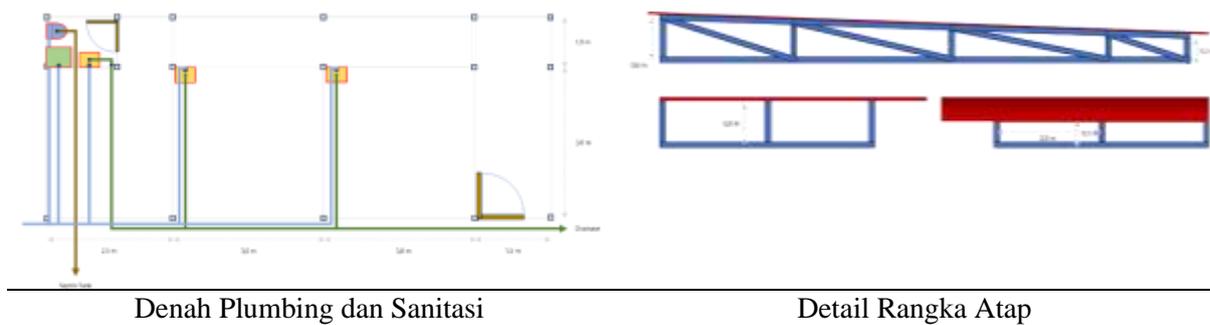
Gambar 8. Rencana Denah Bangunan (2)

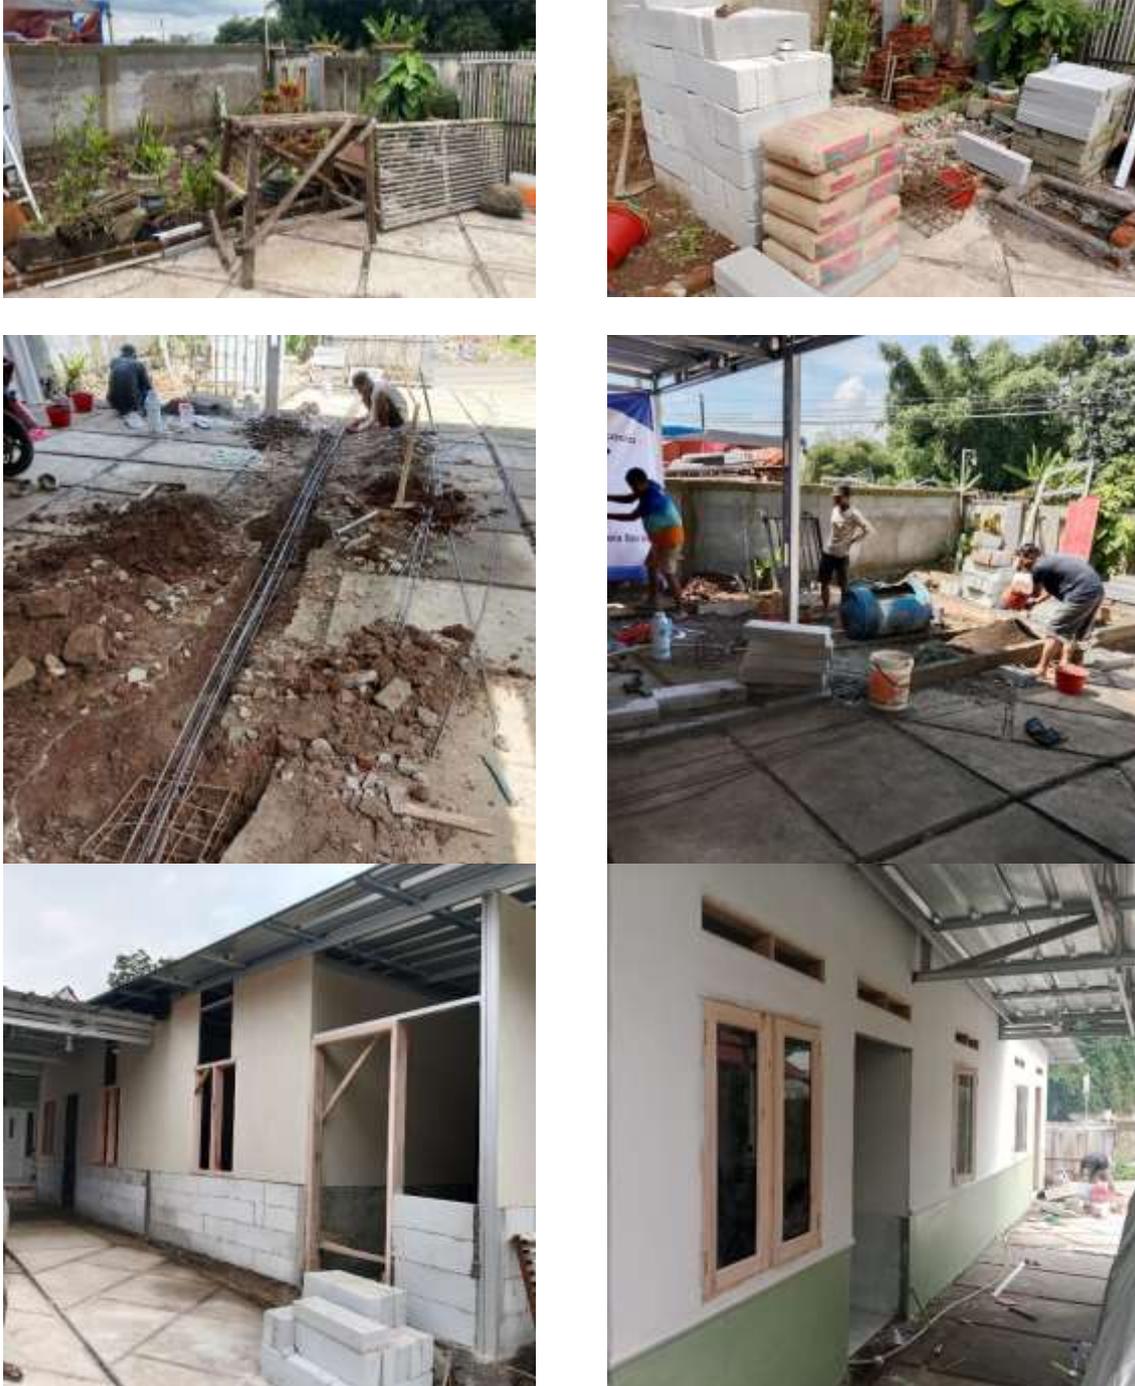
Berikut adalah dokumentasi pelaksanaan pembangunan klinik bidan yang berlangsung mulai dari 25 April 2024 sampai dengan 27 Mei 2024 atau sekitar 32 hari kalender (pelaksanaan konstruksi mundur 1 minggu dari jadwal yang direncanakan).

Gambar 9. Proses Konstruksi Klinik Bidan
