# PELESTARIAN BANGUNAN CAGAR BUDAYA MASJID BAITURRAHMAN DI SEMARANG

## PRESERVATION OF THE BAITURRAHMAN MOSQUE CULTURAL HERITAGE BUILDING IN SEMARANG

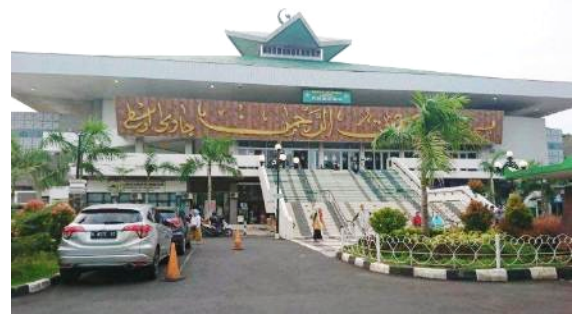
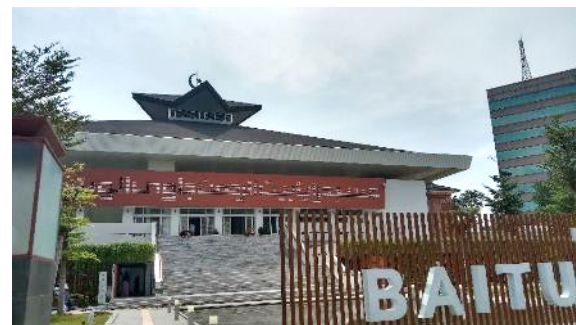
**Gambar 2.** Tampak Masjid Baiturrahman Tahun 2020  
Sumber: Tribun Jateng (2020) [10]

**Gambar 3.** Tampak Masjid Baiturrahman Saat Ini  
Sumber: Dokumentasi (2024)

Dari foto diatas, dapat dilihat jika tidak ada perubahan yang signifikan pada fasad Masjid Baiturrahman. Perbedaan paling terlihat pada halaman masjid, yang awalnya berupa parkir sekarang menjadi taman. Selain itu untuk fasad, dapat dilihat perubahan kaligrafi yang didesain lebih modern. Pada tahun 2022, Masjid Baiturrahman telah selesai dilakukan revitalisasi. Berikut adalah kondisi arsitektur Bangunan Cagar Budaya Masjid Baiturrahman pada saat ini:

Dilakukan revitalisasi Masjid Baiturrahman. Tidak merubah fasad utama, maupun interior. Perubahan paling terlihat pada landscape bangunan yang dibuat semakin terbuka.

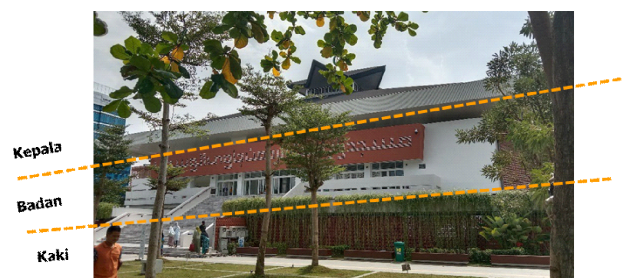
**Gambar 4.** Kaki, Badan, dan Kepala Bangunan  
Sumber: Dokumentasi (2024)

Berdasarkan data-data yang diperoleh, selanjutnya dapat dilakukan analisis melalui pemetaan dari penjabaran visual pada komponen-komponen arsitektural wajah masjid selanjutnya dikaji dengan mengamati karakter visual yang dihasilkan oleh perpaduan warna, bahan yang digunakan, serta nilai-nilai simbolik yang mungkin
